Rapport du Conseil communal au Conseil général concernant une demande de crédit de 53'000 francs pour la réfection des points d'ancrage de trois façades du CIS Sports et Loisirs Marin

EXPERTISE DE FACADE

Centre Inter Sports (CIS)

Lieu : Marin-Epagnier	Mandant : Commune de la Tène Rue A. Bachelin 4
Affaire N° : 1015	Case postale 73 CH-2074 Marin-Epagnier

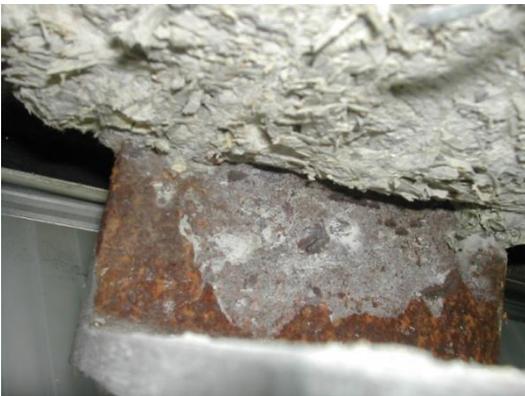
Figure 1 Sondage N°4

Les sondages avaient pour but de voir si les plaques d'ancrage des profilés métalliques (DIN) en façade étaient toujours bien ancrées dans la structure en béton armé. Aucune anomalie n'a été constatée.

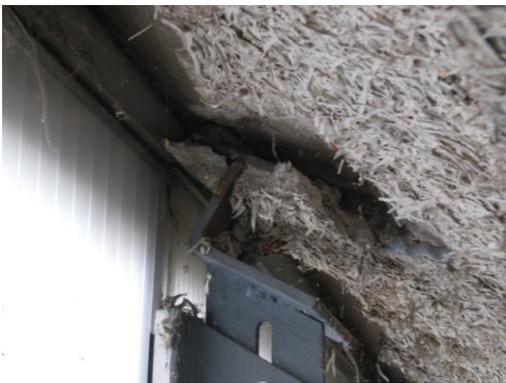
Nous avons contrôlé le système d'ancrage adopté lors de la construction de la salle à l'époque. Il en ressort que le système adopté avec les plaques métalliques encastrées dans la partie inférieure de la toiture ne correspond pas aux règles de l'art et aux normes actuellement en vigueur.

En effet, les calculs (voir annexes) montrent que le béton est arraché lorsque le vent atteint les vitesses limites et dès que $h > 3\text{m}$. L'armature existante est insuffisante (absence d'étriers verticaux au droit de la plaque métallique). Voir figures 5 et 6.

Figure 5 Liaison entre le DIN et la structure en béton

Les profilés métalliques en façade doivent être renforcés dès que la hauteur a atteint env. $H=3,0\text{ m}$; ce qui entraîne un renforcement complet de chaque élément de la façade :

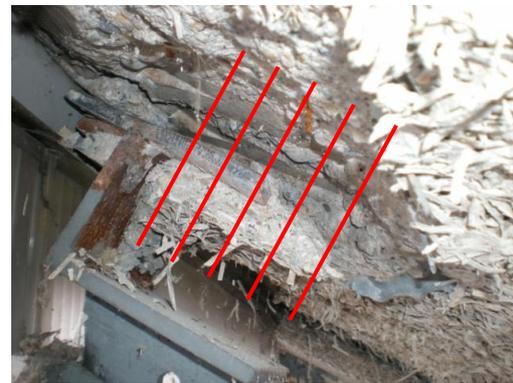
Figure 6 Absence d'armature reprenant l'effort tranchant
