RAPPORT D'INSPECTION PRINCIPALE

PONT DE BELLEVUE À MARIN

Neuchâtel, le 5 décembre 2014 / OM, ABA et FR

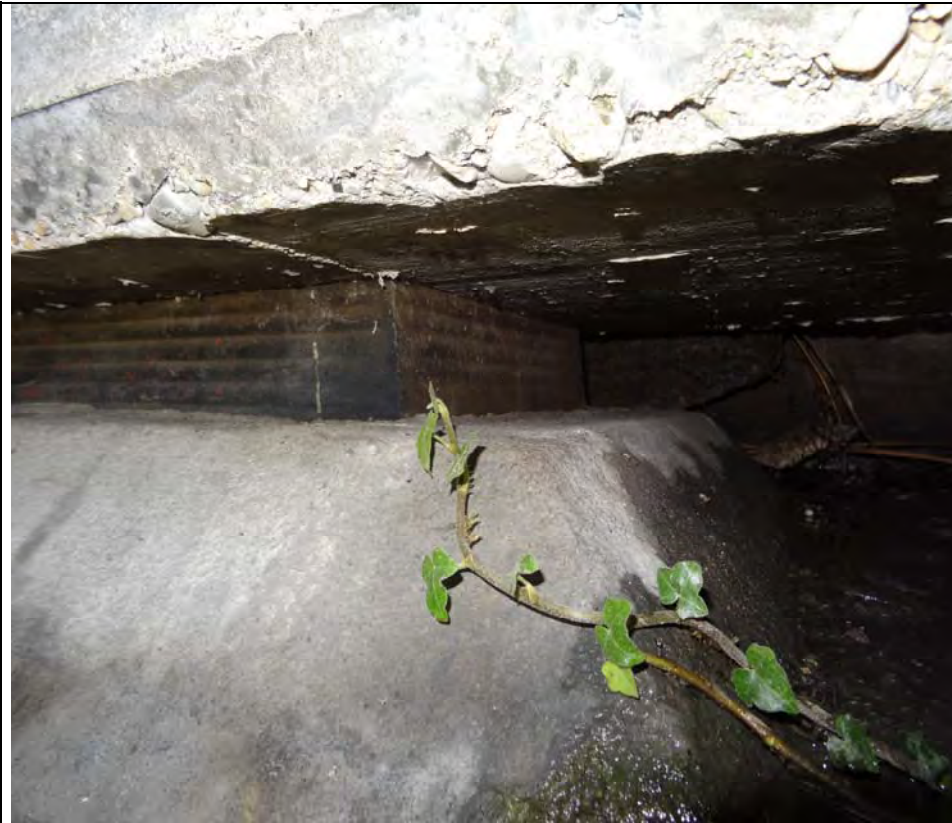
Photo n° 01

Sur l'appui flexible (photo 01), nous n'avons constaté aucun dégât apparent. Par contre, l'appui de guidage (photo 02) est sérieusement endommagé. En effet, des traces de rouilles et un état de corrosion avec perte de section très avancé sont constatés sur l'appui.

Commentaire : RAS

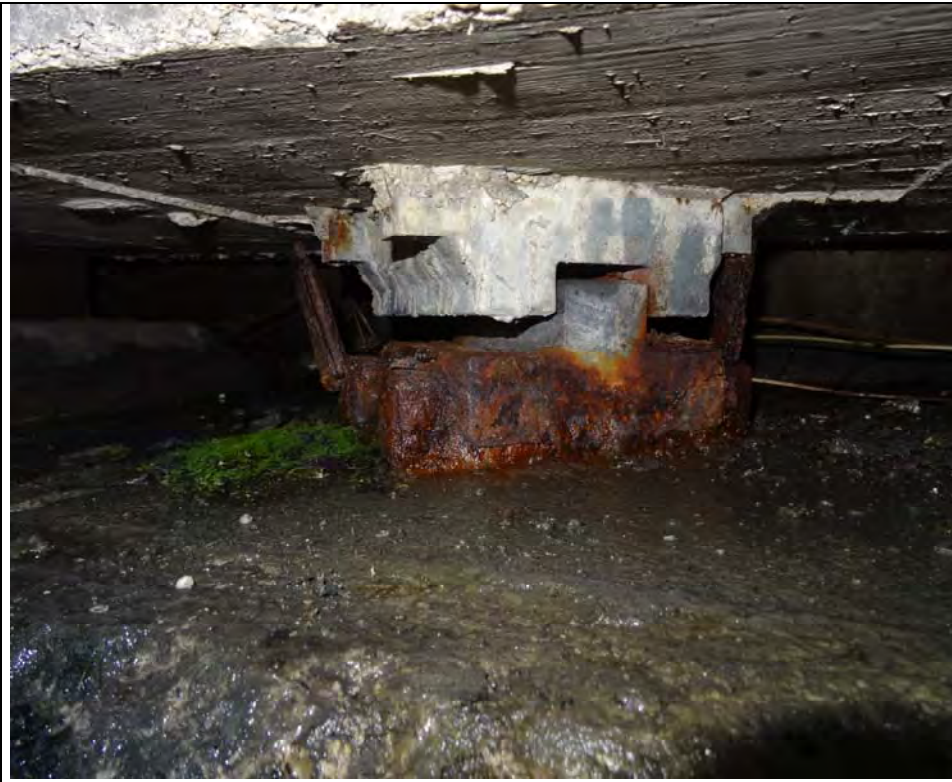
Photo n° 02

Commentaire : traces de
rouilles, état avancé de
corrosion avec perte de
section

L'état des appuis guidés, en particulier au niveau de la culée sud est jugé mauvais du fait de l'état avancé de corrosion et de perte de section des plaques métalliques. Nous recommandons donc de faire analyser les appuis (de façon générale) par un spécialiste pour évaluer la capacité de ces derniers à transmettre les charges sur les culées et les piles et leur durabilité résiduelle.

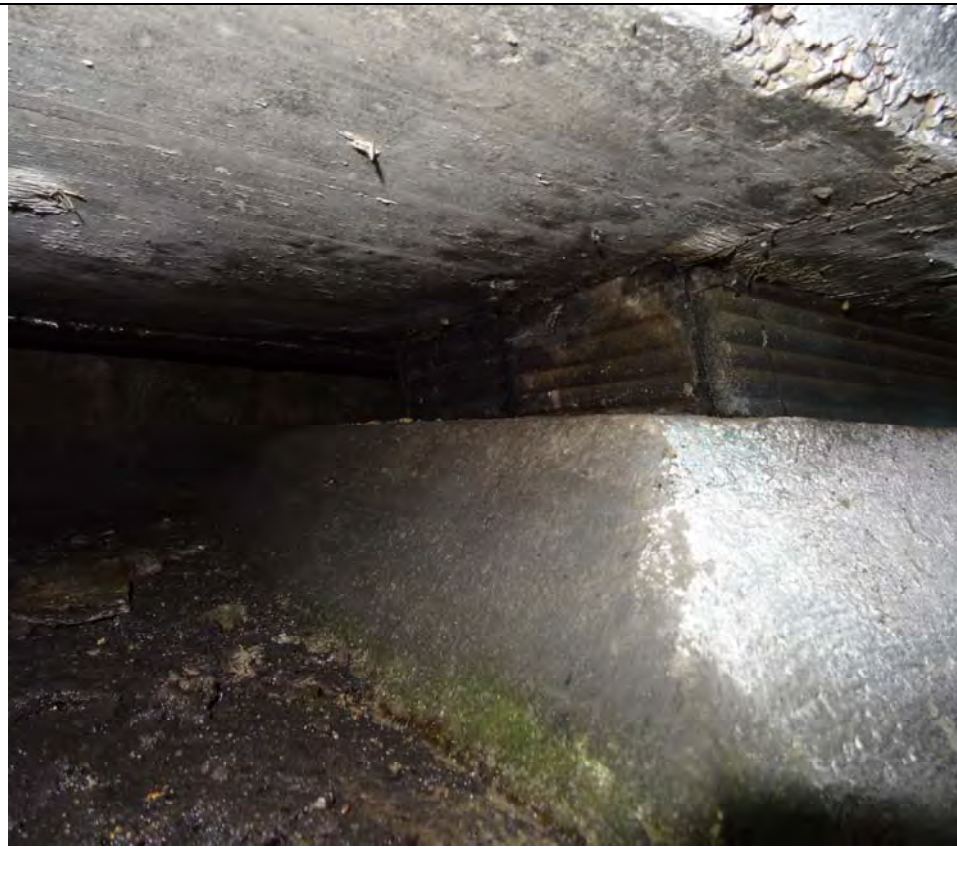
Photo n° 03

Commentaire : RAS

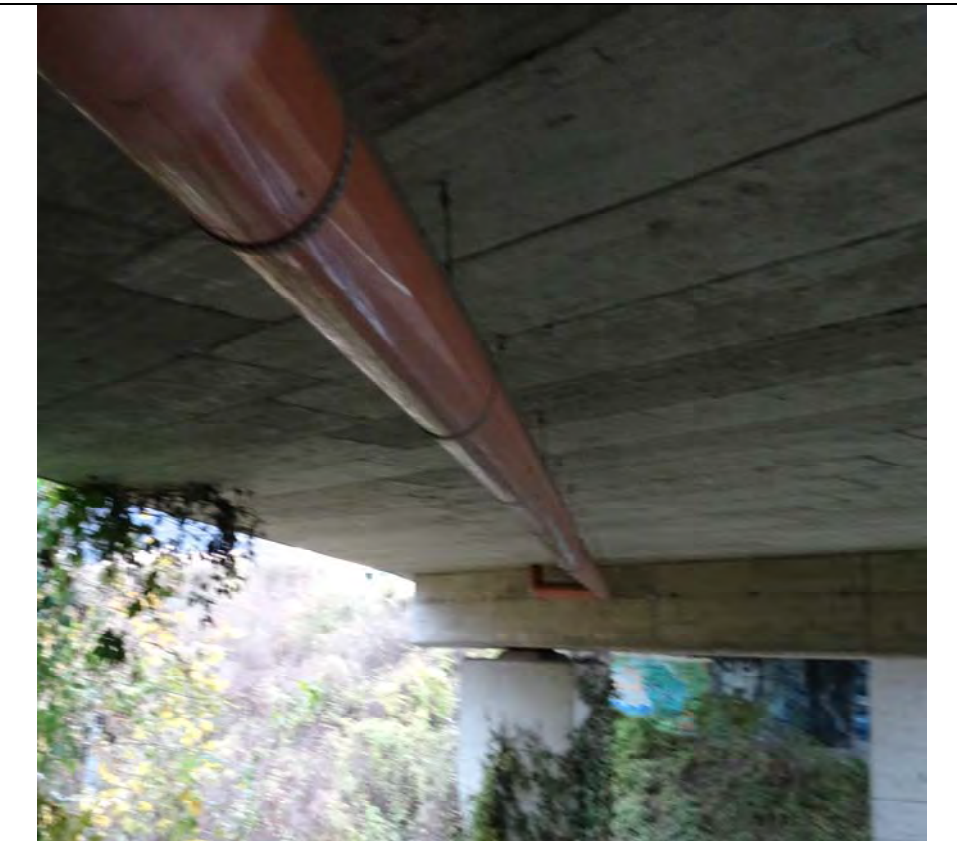
Photo n° 04

Commentaire : Aucun
dégât apparent n'est
constaté

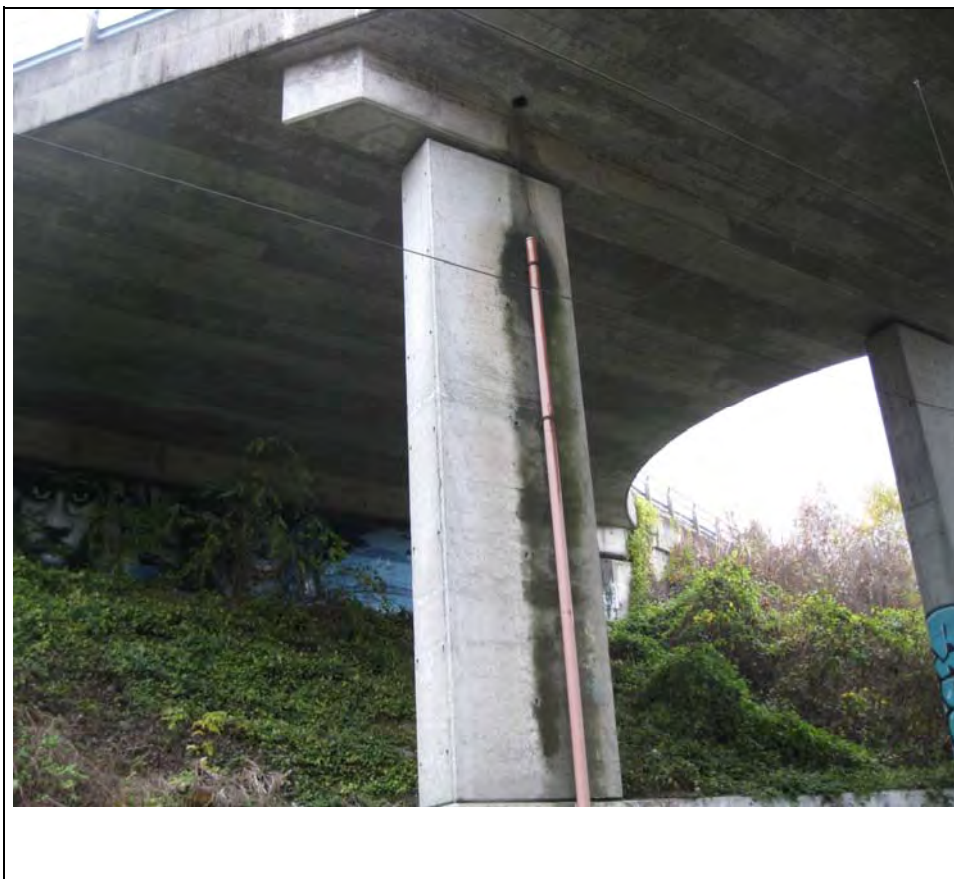
**Photo n° 05**

Commentaire : Liaison
entre la conduite et la grille
située sur la face supérieur
de la dalle rompue

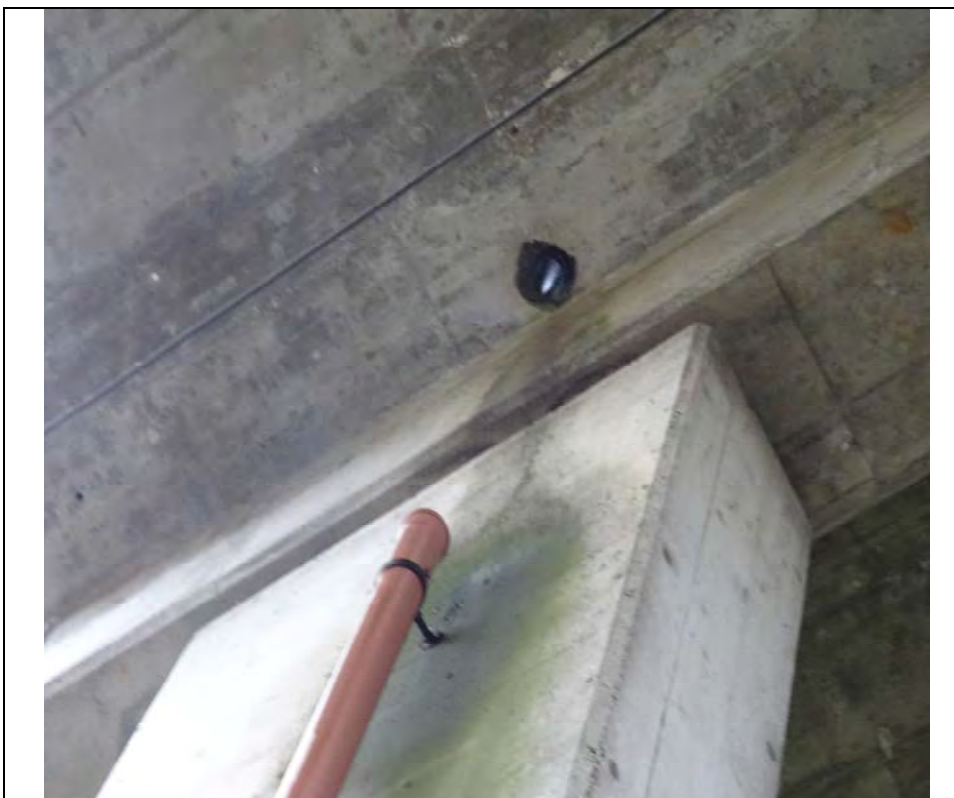
**Photo n° 06**

Commentaire : Liaison
entre la conduite et la grille
située sur la face supérieur
de la dalle rompue

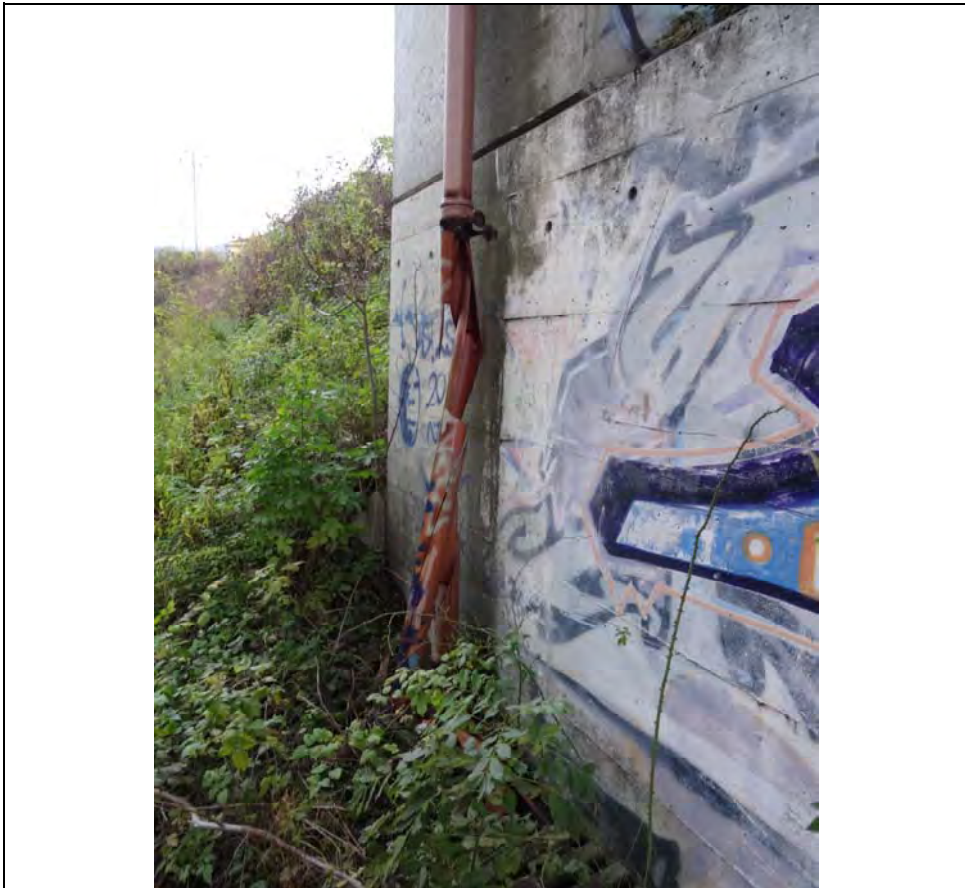
Photo n° 07

Commentaire : Une partie
de la conduite verticale
entièrement endommagée

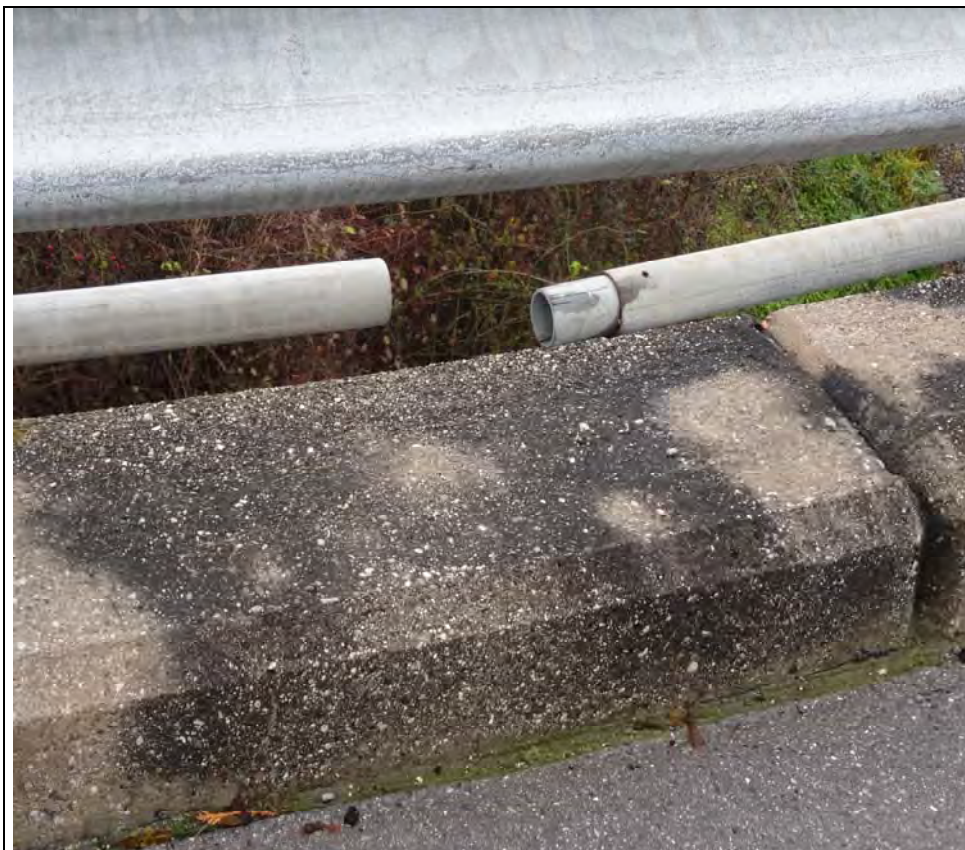
Photo n° 08

Vers l'extrémité nord, les pièces d'une des barres longitudinales se sont déboîtées (photo 08). De plus, à cause de l'usure, la glissière présente des tâches de rouilles dans sa totalité (photo 09).

Commentaire : Pièces
déboîtées

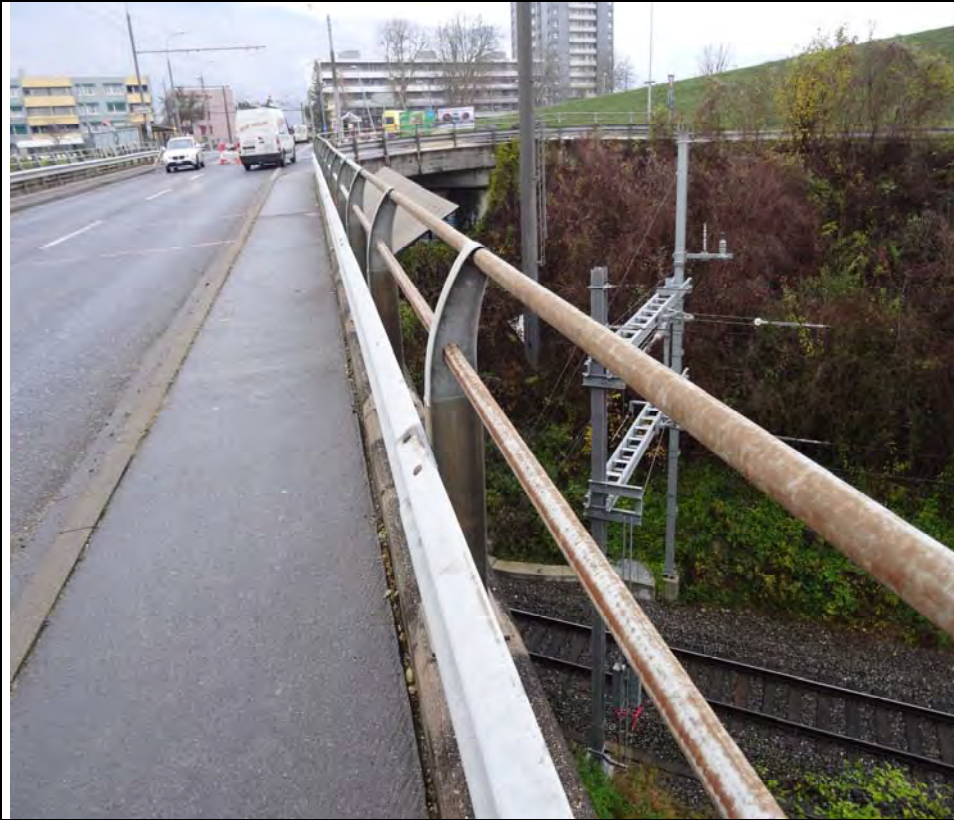
Photo n° 09

Commentaire : Tâches de rouille

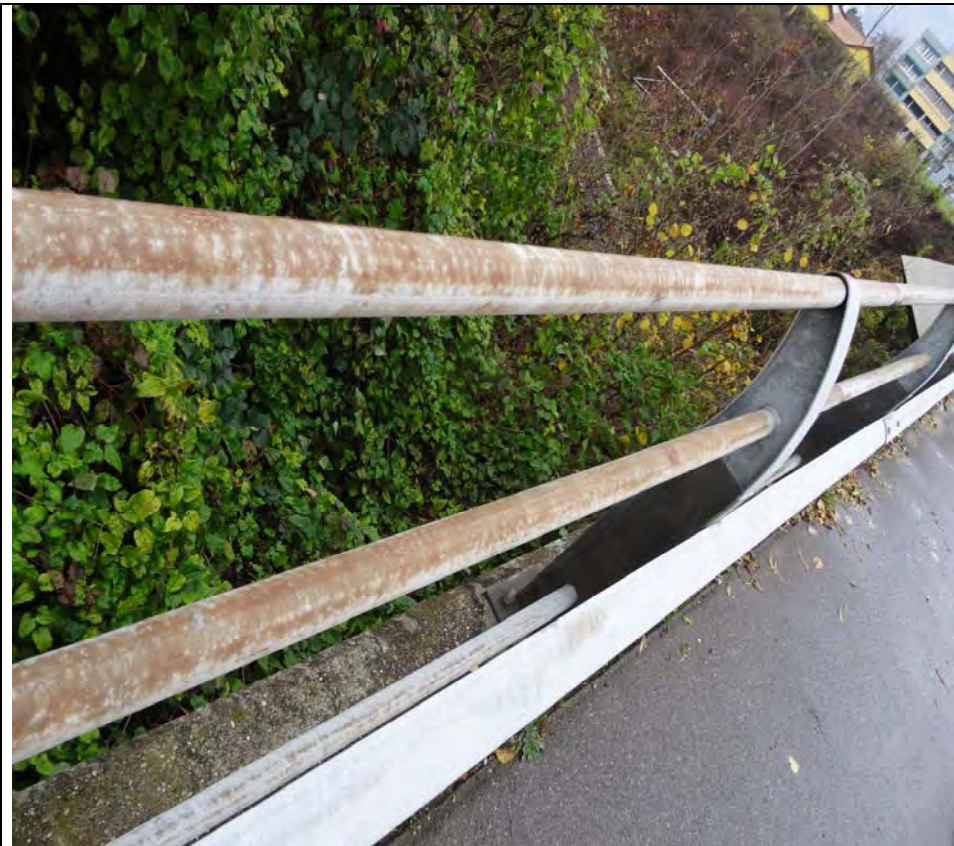
Photo n° 10

Commentaire : Tâches de rouille

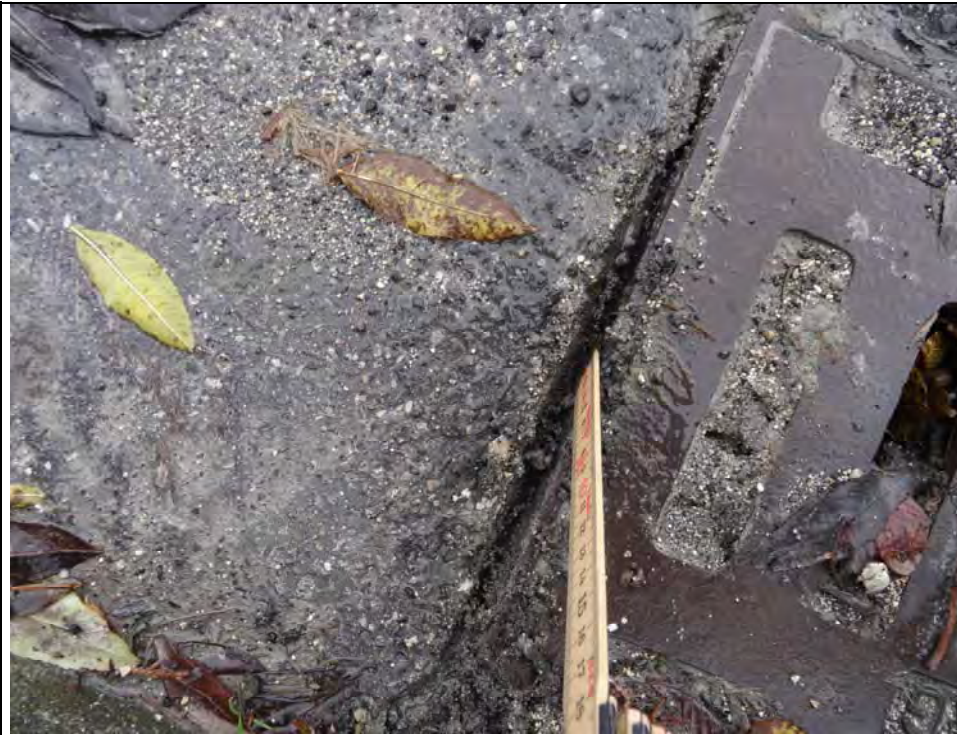
**Photo n° 11**

Commentaire : Bouchage
par de la boue et
décollement du revêtement
Grille située au sud

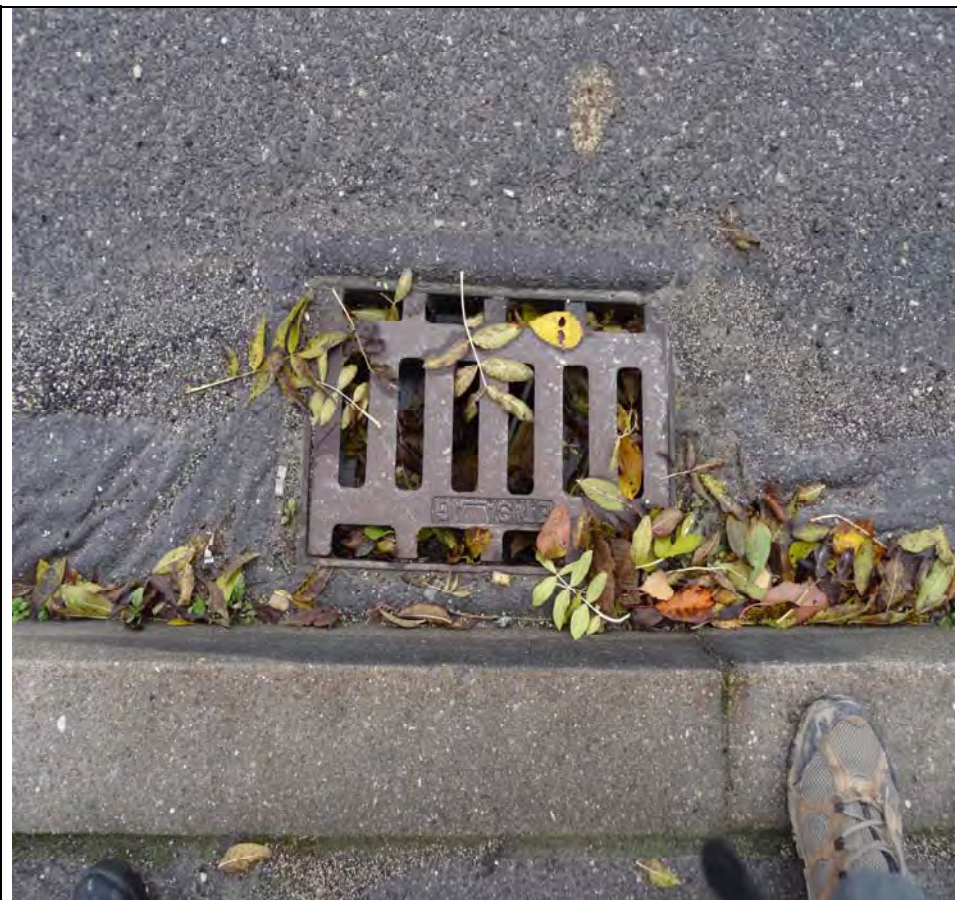
**Photo n° 12**

Commentaire : Bouchage
par de la végétation

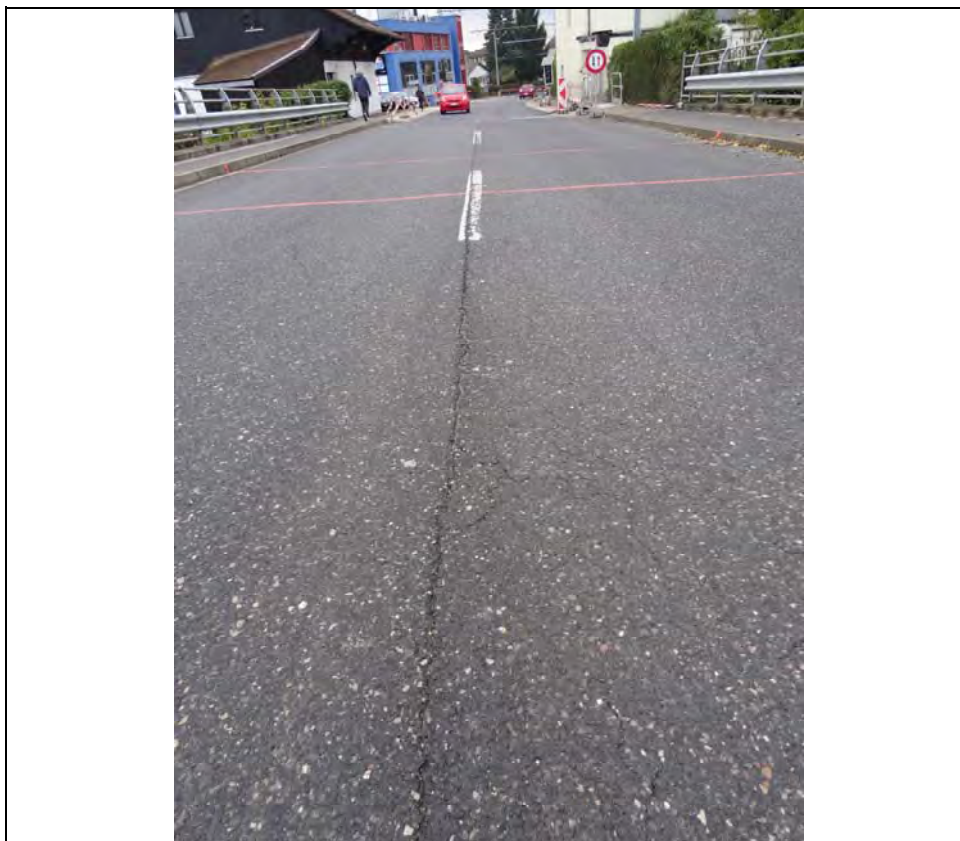
**Photo n° 13**

Le revêtement présente une fissure longitudinale située à peu près à l'axe du pont et c'est sur toute sa longueur (photo 13). De plus, on remarque des déformations sur le revêtement et par conséquent une perte des propriétés de planéité. L'écoulement naturel de l'eau en suivant les pentes longitudinale et transversale du pont n'est donc plus garanti.

Commentaire : Fissure longitudinale sur toute la longueur du pont

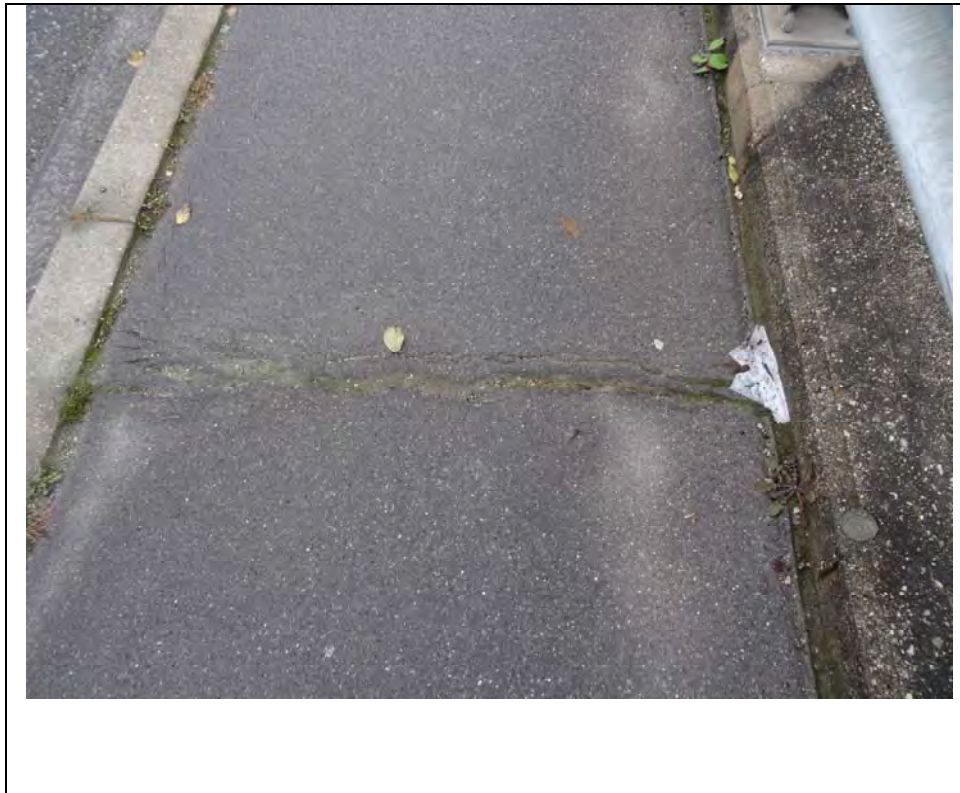
**Photo n° 14**

Quelques fissures transversales sont constatées sur le trottoir (photo 14). De plus, on relève le décollement de la bordure de trottoir par rapport au trottoir le long du joint (rempli de végétation en particulier vers le nord) sur toute la longueur (photo 15).

Commentaire : Fissure transversale, décollement par rapport aux bordures, joints remplis de végétation

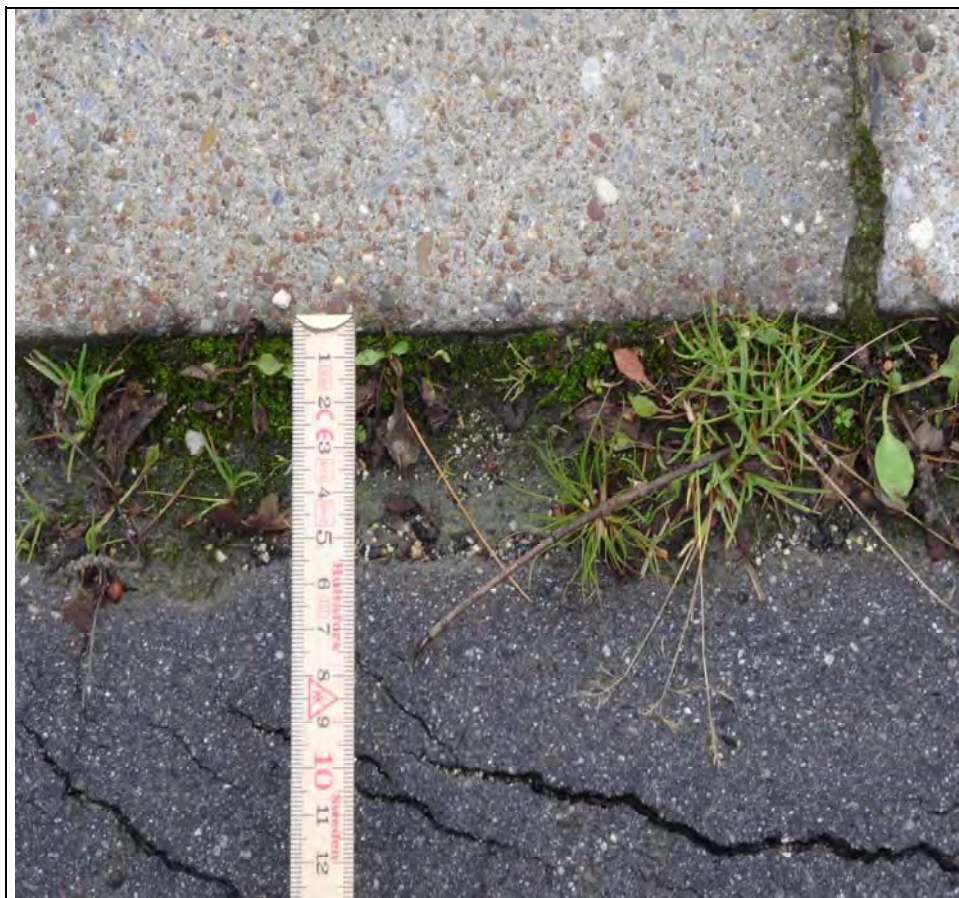
**Photo n° 15**

Commentaire : Fissure,
décollement par rapport à
la bordure du trottoir,
joints remplis de végétation

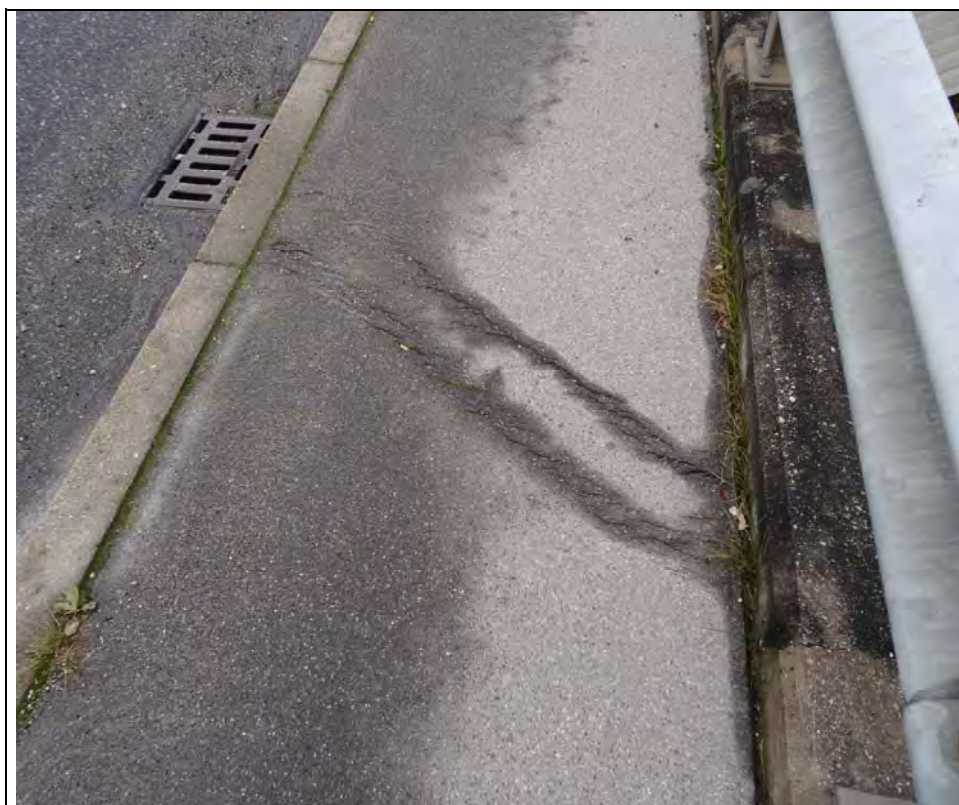
**Photo n° 16**

Quelques fissures transversales sont constatées sur le trottoir. De plus, on relève le décollement de la bordure de trottoir par rapport au trottoir le long du joint (rempli de végétation) sur toute la longueur (photo 16).

Commentaire : Fissures,
décollement par rapport
aux bordures,
joints remplis de végétation

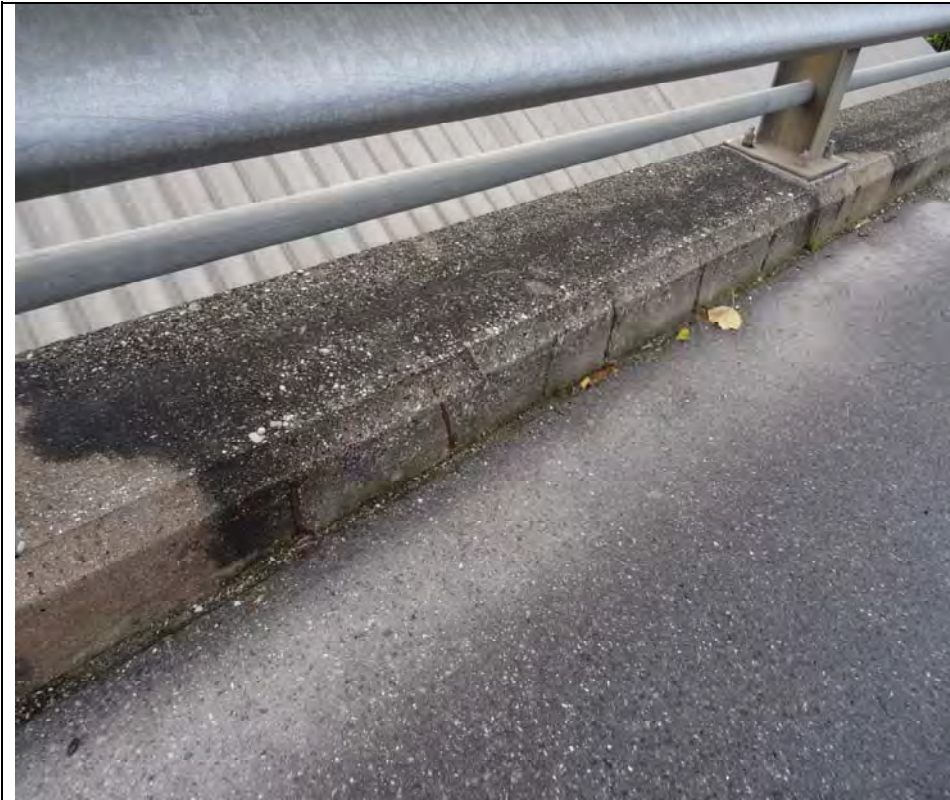
Photo n° 17

Sur toute la bordure, on relève des fissures traversantes et des éclatements du béton avec fers apparents et corrodés (photo 17, photo 18 et photos 19). Des traces d'humidité et des tâches de salpêtres sont également présentes sur la face verticale de la bordure (photo 20 et photo 21). De plus, un décollement de la bordure par rapport au trottoir de l'ordre de 3 cm est signalé (photo 22).

Commentaire : Eclatements
du béton avec fers
apparents

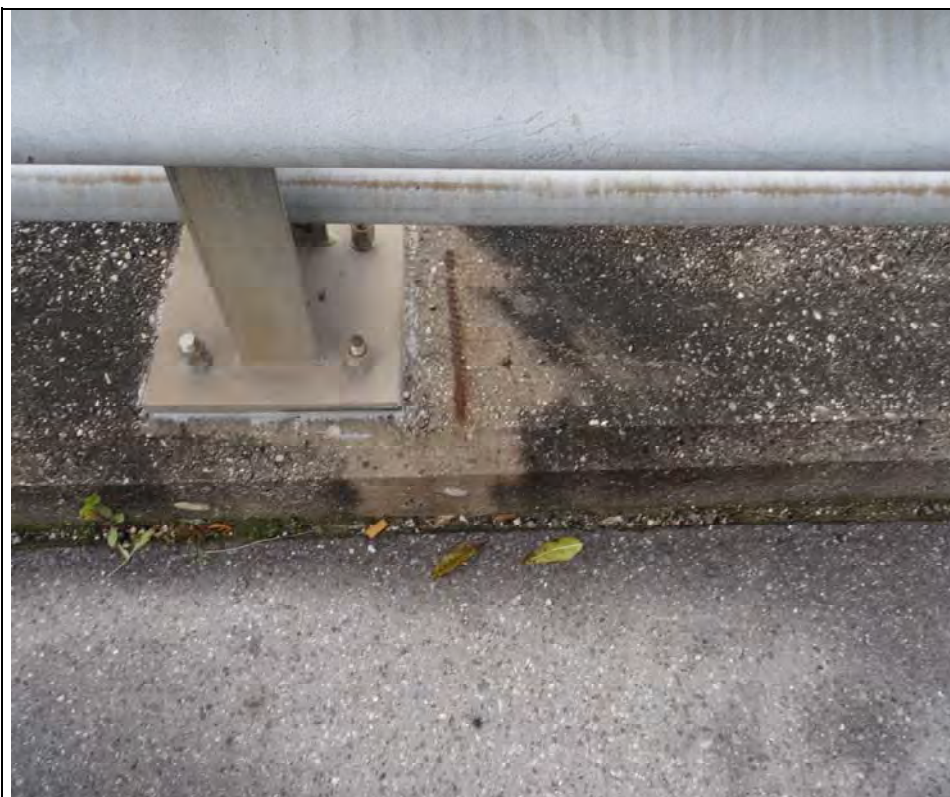
Photo n° 18

Commentaire : Eclatement
du béton avec fer apparent

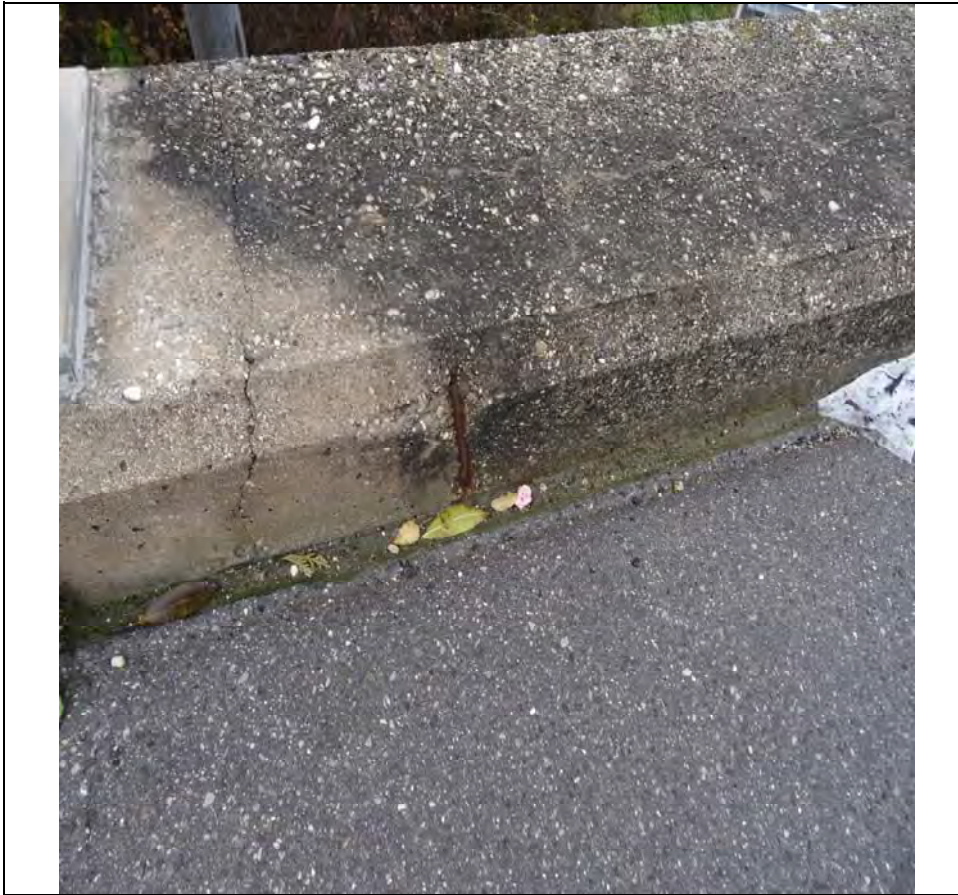
Photo n° 19

Commentaire : Eclatement
du béton avec fer apparent,
fissure traversante

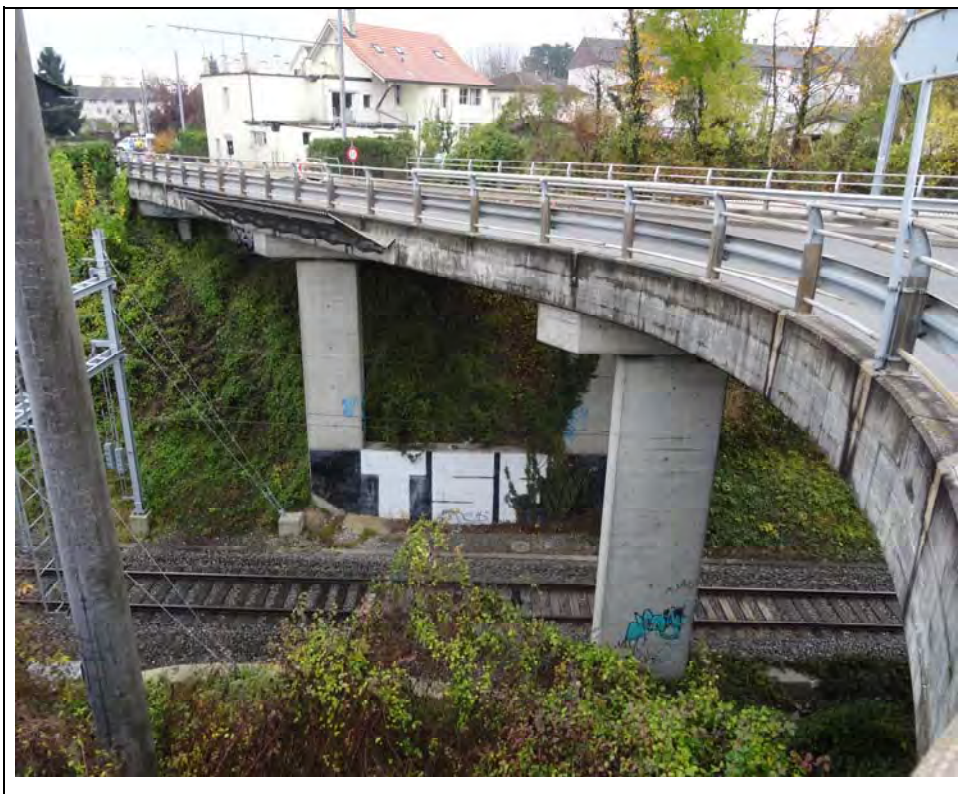
Photo n° 20

Commentaire : Traces
d'humidité et de tâches de
salpêtres

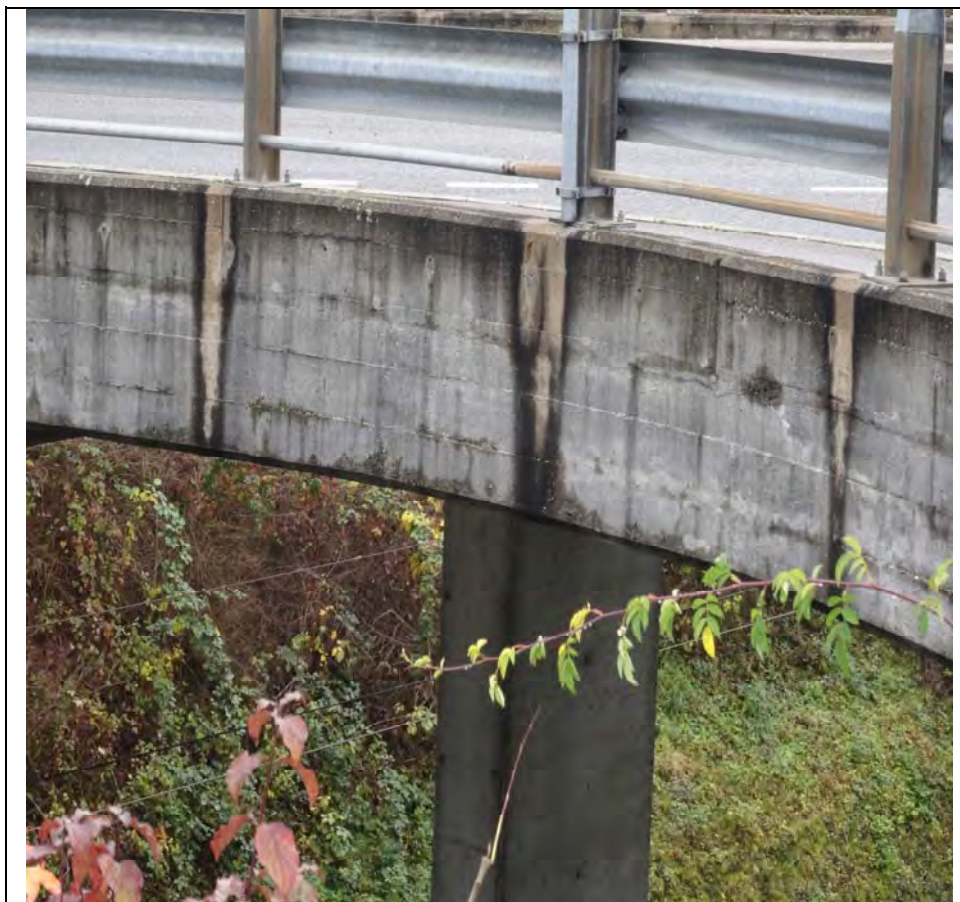
**Photo n° 21**

Commentaire : Traces
d'humidité et de tâches de
salpêtres

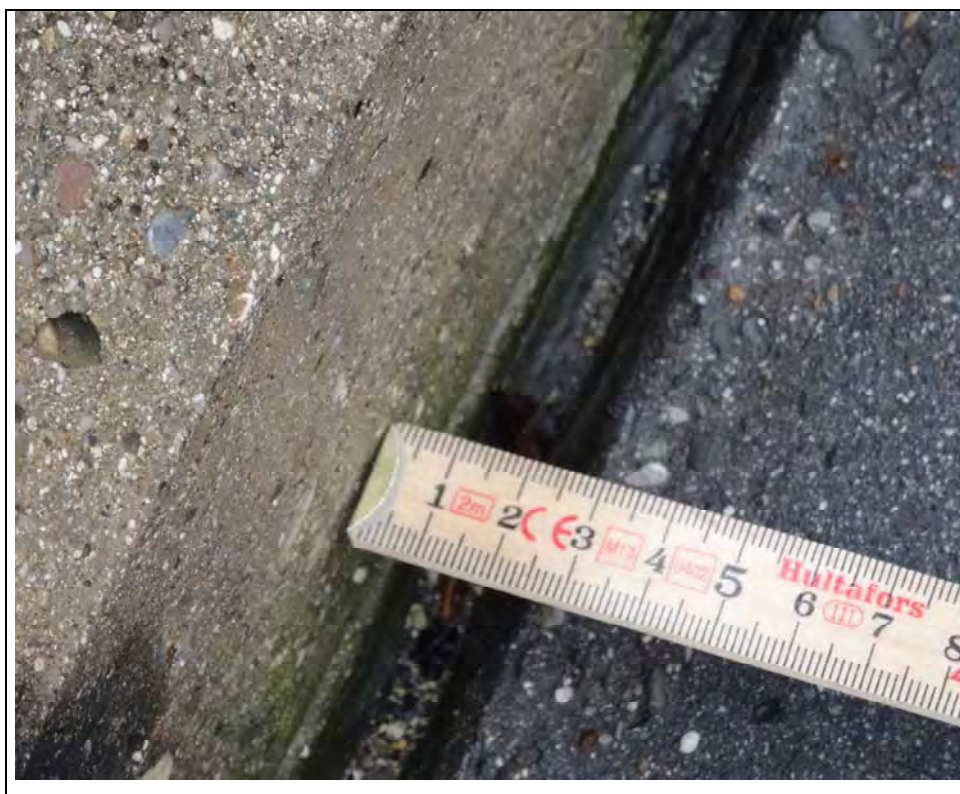
**Photo n° 22**

Commentaire : Décollement
de l'ordre de 3 cm par
rapport au trottoir

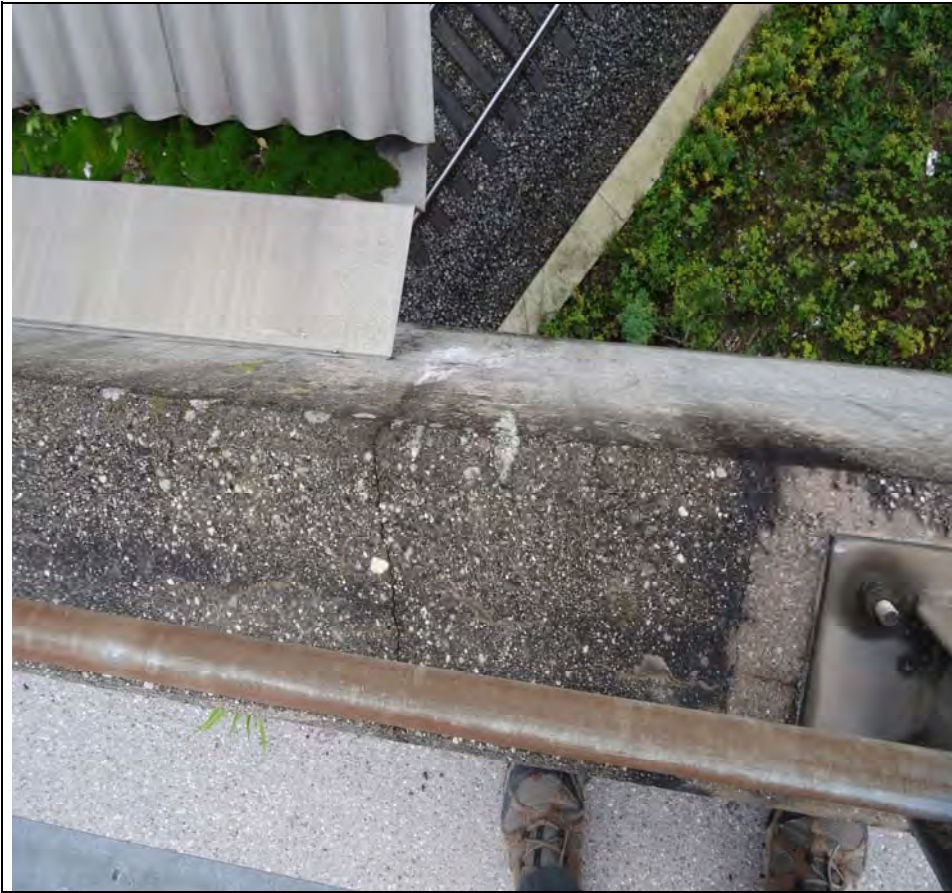
Photo n° 23

Sur une grande partie de la bordure, on relève des fissures traversantes (photo 23 et photo 24) et quelques éclats de béton avec fers apparents (photo 25). Des traces d'humidité et des salpêtres sont également présentes sur la face verticale de la bordure (photo 26 et photo 27) le long des fissures traversantes. De plus, un décollement de la bordure par rapport au trottoir est signalé sur toute sa longueur (photo 28).

Commentaire : fissure
traversante

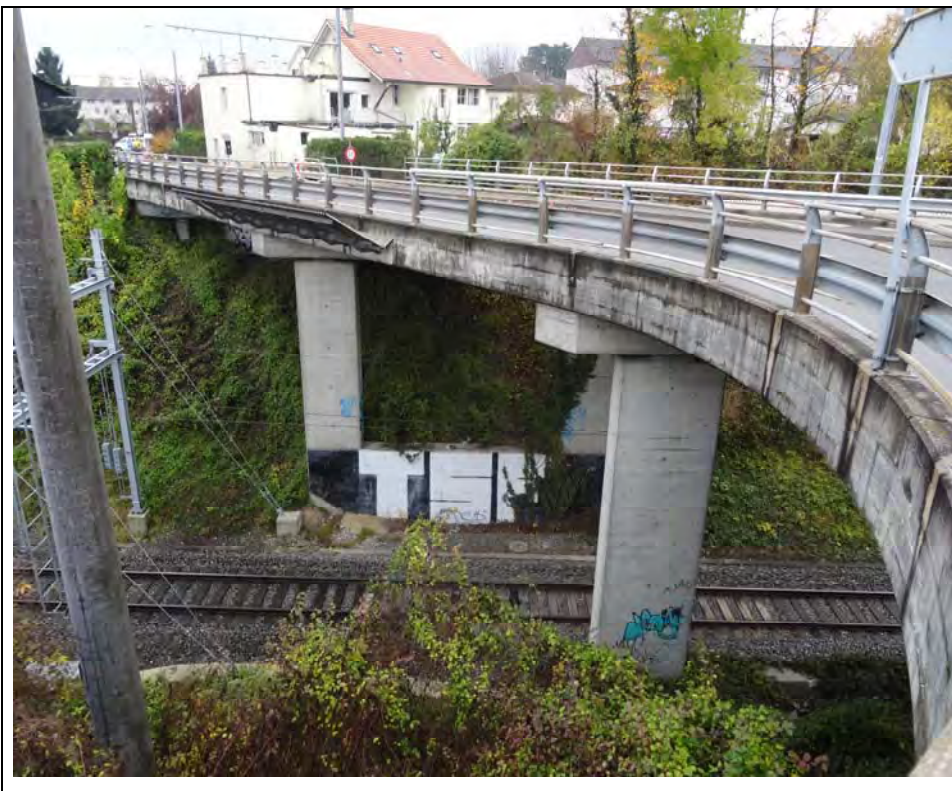
Photo n° 24

Commentaire : fissure
traversante

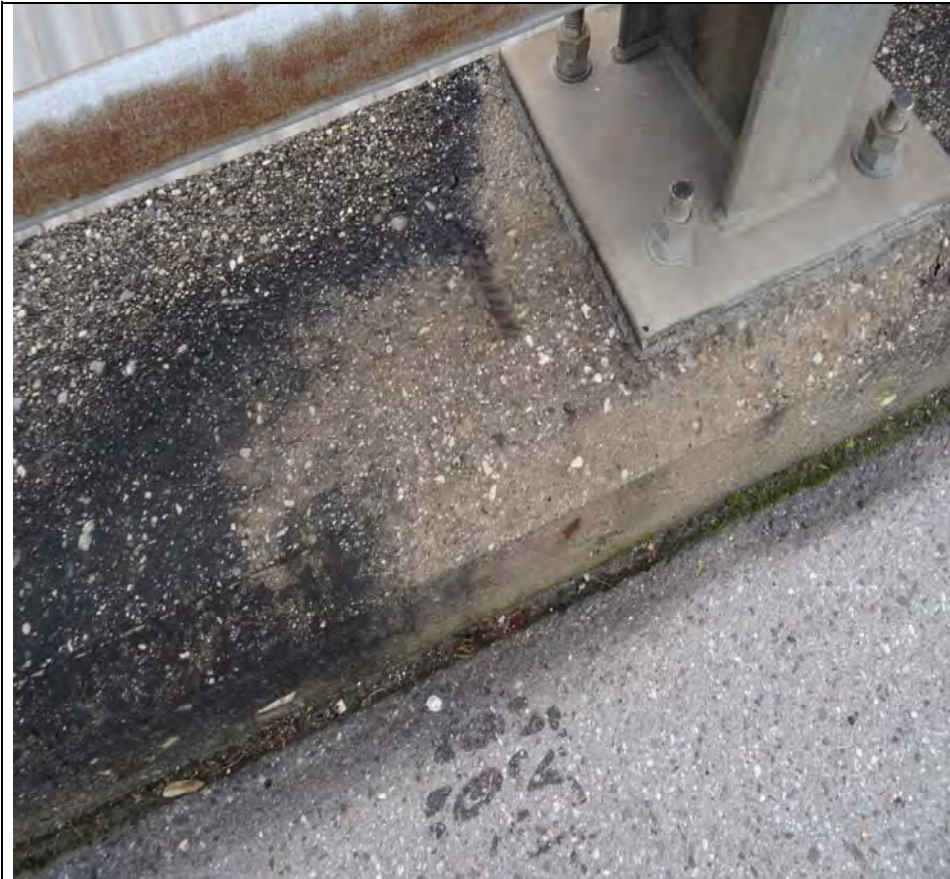
Photo n° 25

Commentaire : Eclatement
du béton avec fer apparent

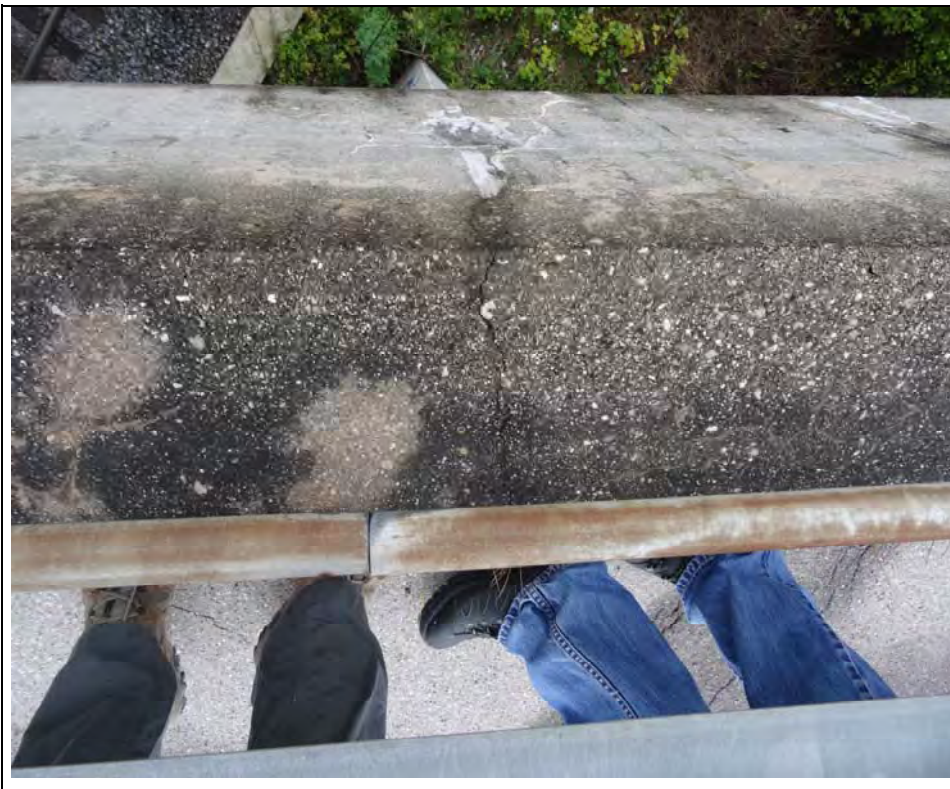
Photo n° 26

Commentaire : Traces de
salpêtres le long des
fissures traversantes

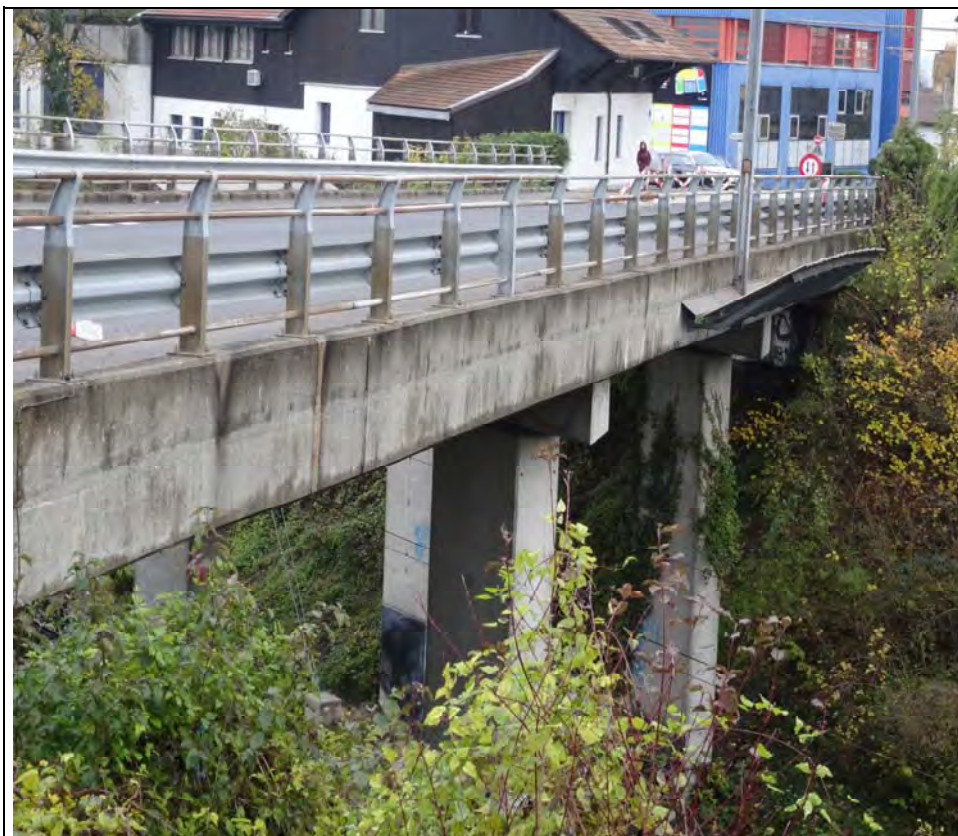
Photo n° 27

Commentaire : Traces
d'humidité et de salpêtres
le long des fissures
traversantes
