RAPPORT D'INSPECTION PRINCIPALE

PONT DE BELLEVUE À MARIN

Neuchâtel, le 5 décembre 2014 / OM, ABA et FR

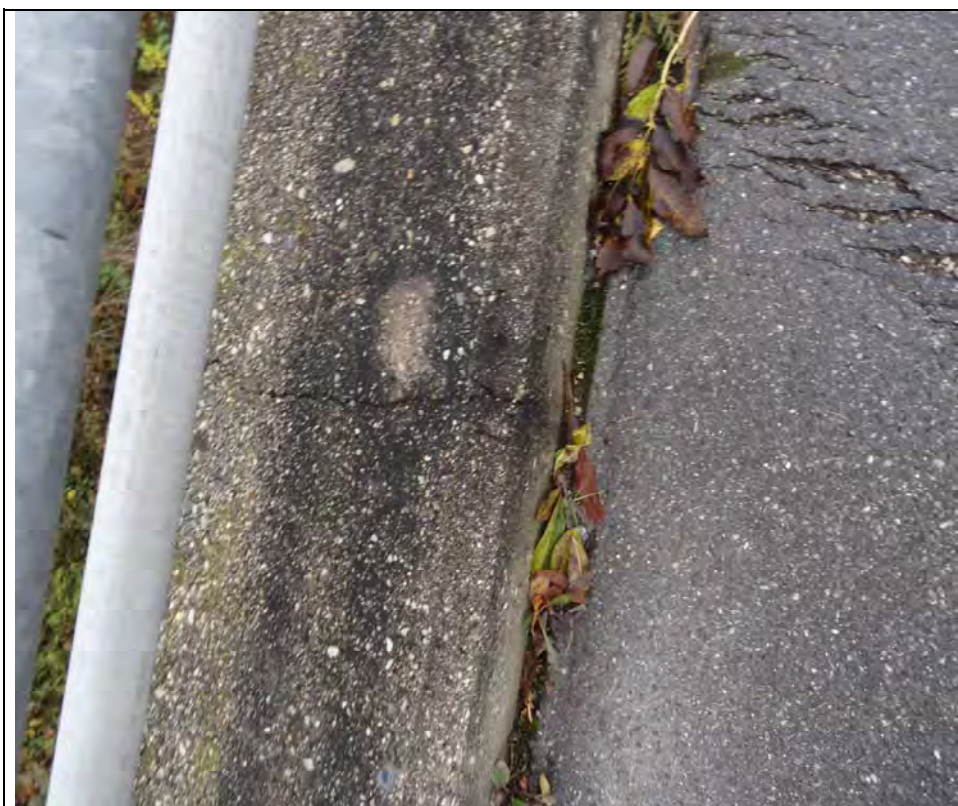
Photo n° 28

Sur une grande partie de la bordure, on relève des fissures traversantes (photo 23 et photo 24) et quelques éclats de béton avec fers apparents (photo 25). Des traces d'humidité et des salpêtres sont également présentes sur la face verticale de la bordure (photo 26 et photo 27) le long des fissures traversantes. De plus, un décollement de la bordure par rapport au trottoir est signalé sur toute sa longueur (photo 28).

Commentaire : Décollement
de la bordure par rapport
au trottoir, joint rempli de
végétation

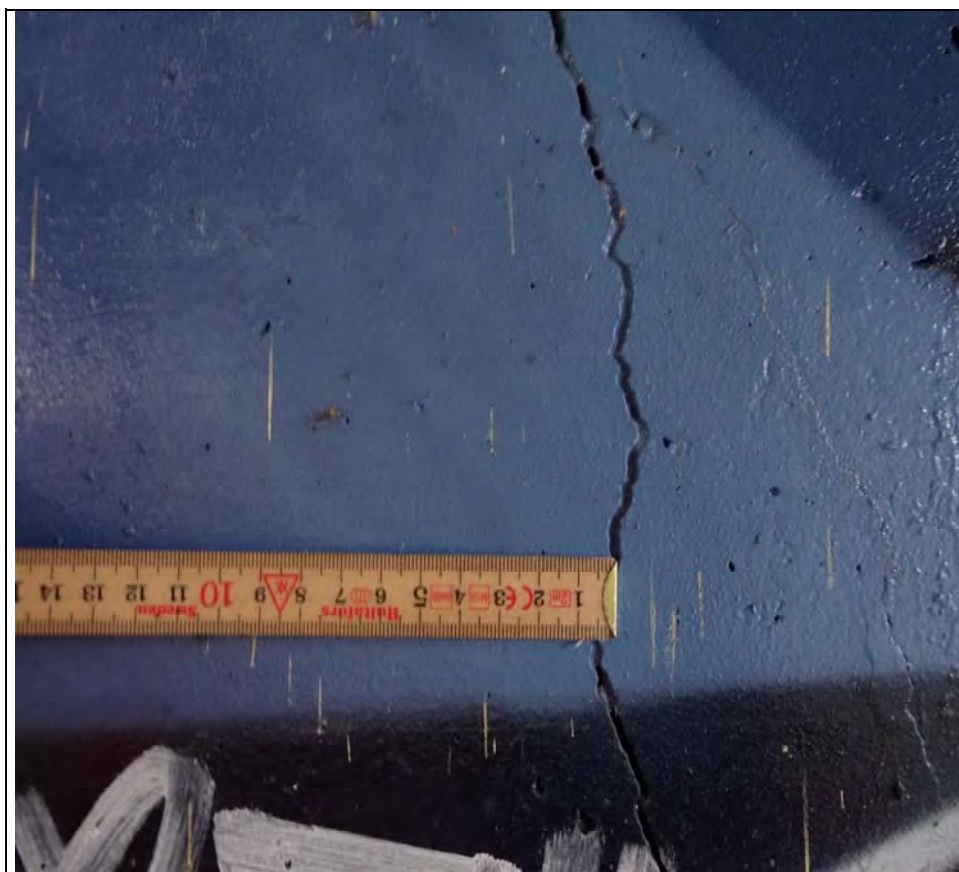
**Photo n° 29**

Le mur vertical de la culée présente des dégâts importants dont notamment trois larges fissures traversantes (de 3 mm à 6 mm (au centre du mur) environ, photo 29 et photo 30), des tâches de rouilles avec éclats du béton et fer apparent (photo 31) ainsi que des venues d'eau y compris sur le couronnement du mur (photo 32).

Les analyses des résultats montrent clairement que l'angle nord-ouest de l'ouvrage subit des tassements d'un ordre de grandeur de 1 cm alors que le reste semble stable. Ces conclusions confirment nos soupçons sur les origines des fissures larges constatées. En effet, il est probable qu'elles soient dues à des mouvements du sol sous les fondations de ces éléments fissurés.

Commentaire : Fissure
traversante (ouverture = 3
mm)

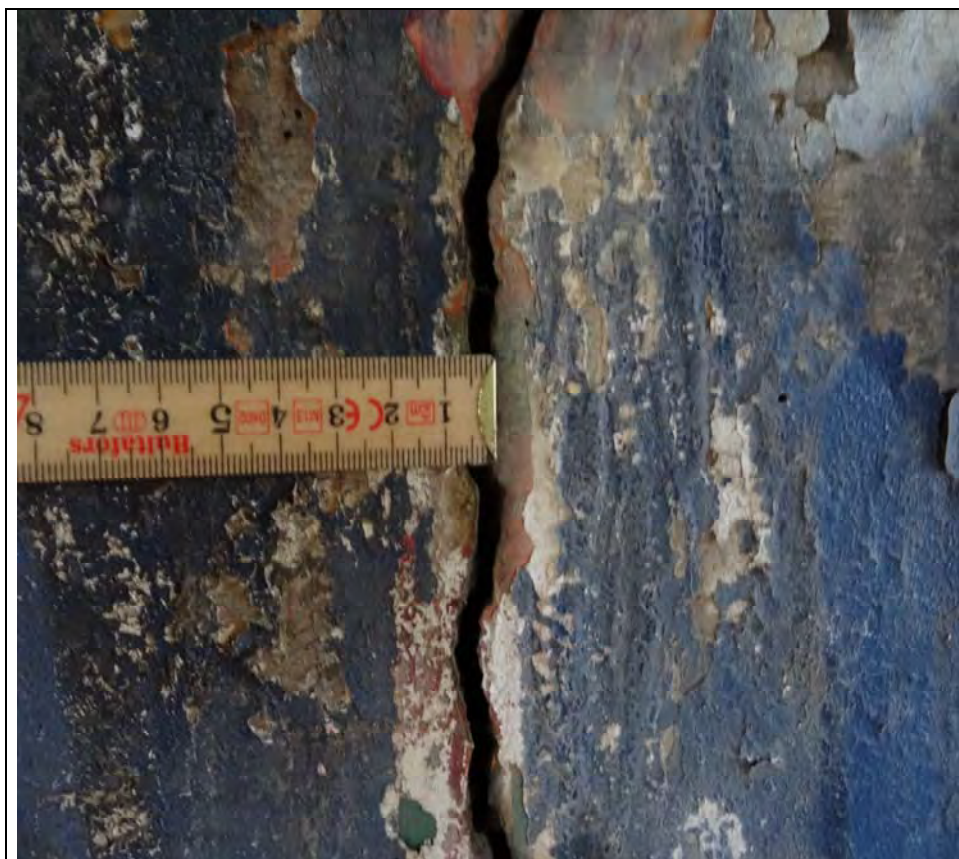
Commentaire : Fissure
traversante (ouverture = 6
mm)

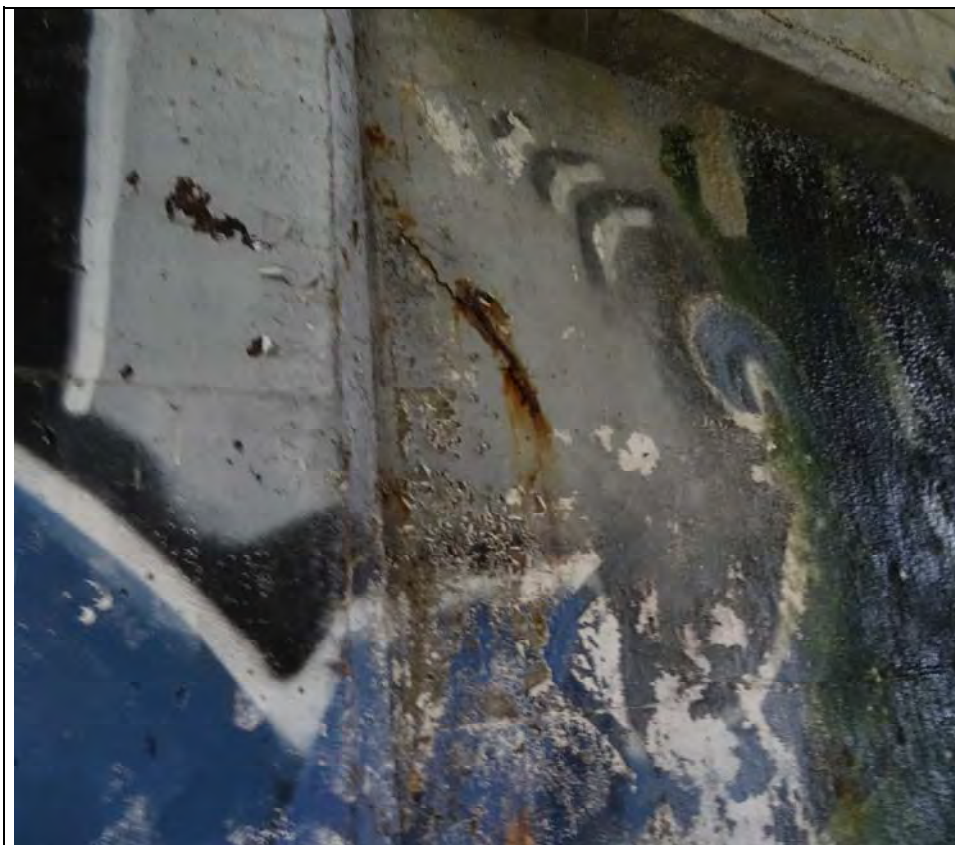
Photo n° 31

Commentaire : Tâche de rouille avec éclats de béton et fer apparent, des venues d'eau

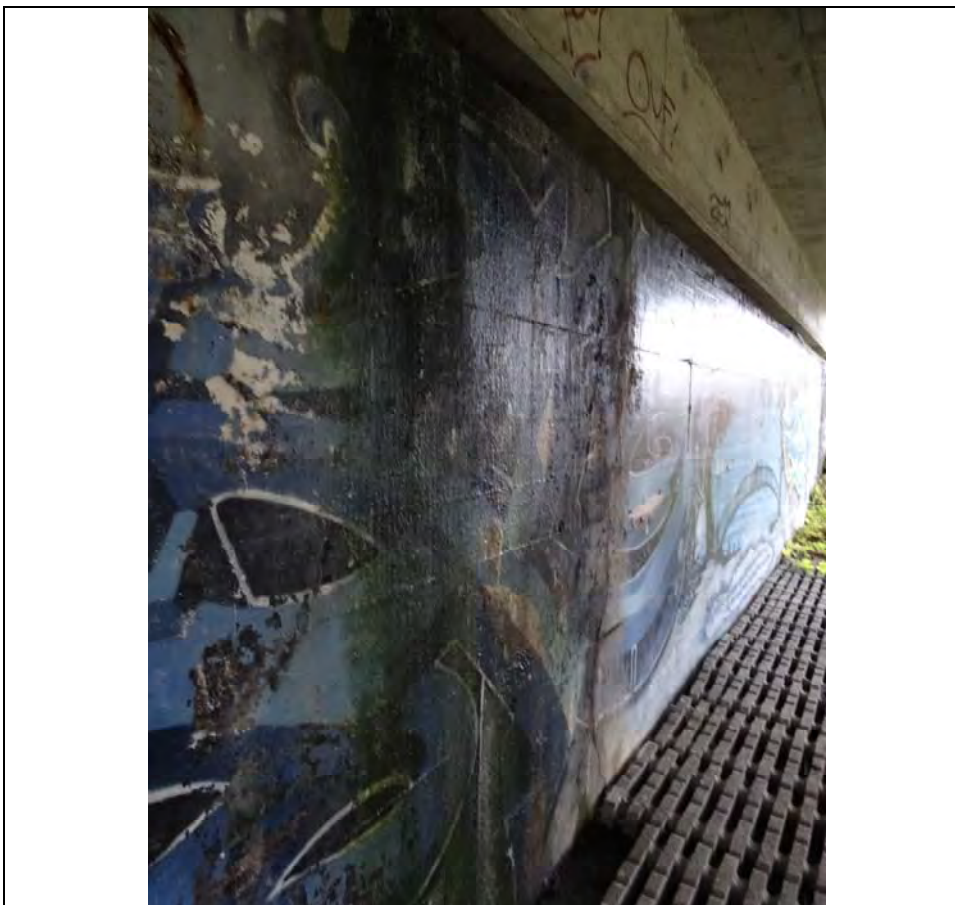
Photo n° 32

Commentaire : des venues d'eau depuis le couronnement du mur

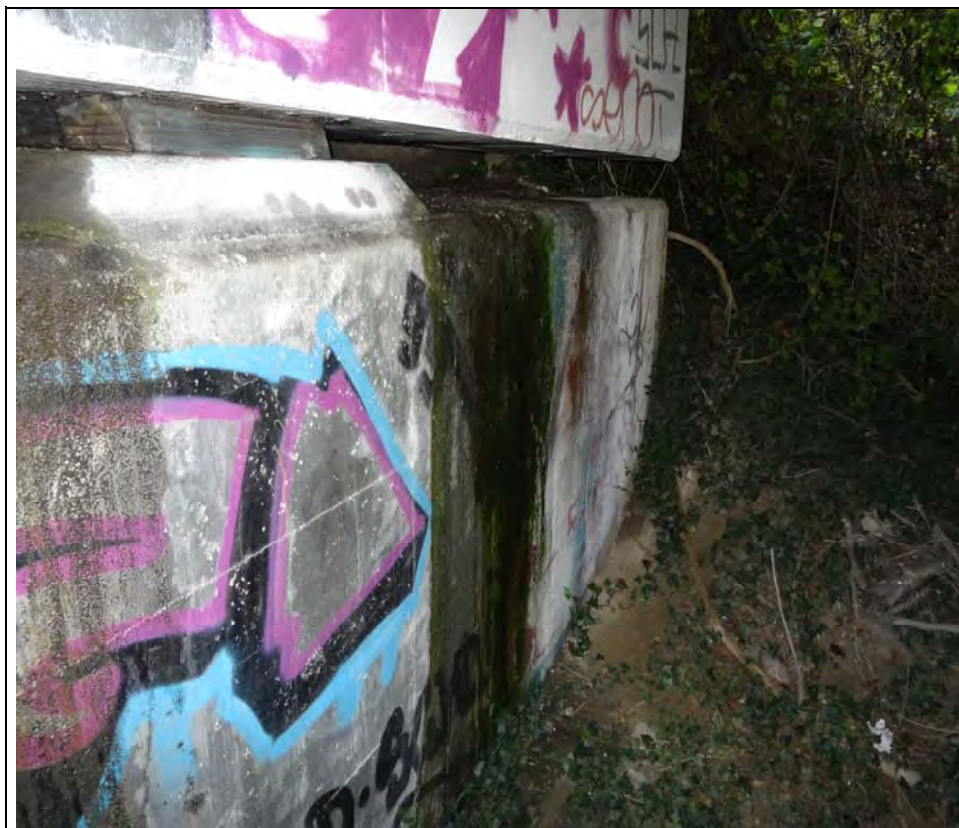
Photo n° 33

Des venues d'eau concentrées sur les extrémités (au niveau des appuis) et au centre sont constatées sur le couronnement ainsi que sur la face verticale du mur (photo 33 et photo 34). On note également la présence d'une fissure verticale avec tâche de rouille à l'extrémité ouest du mur de la culée (photo 35) et de la microfissuration verticale sur toute la surface du mur.

Commentaire : des venues
d'eau sur le mur de la culée

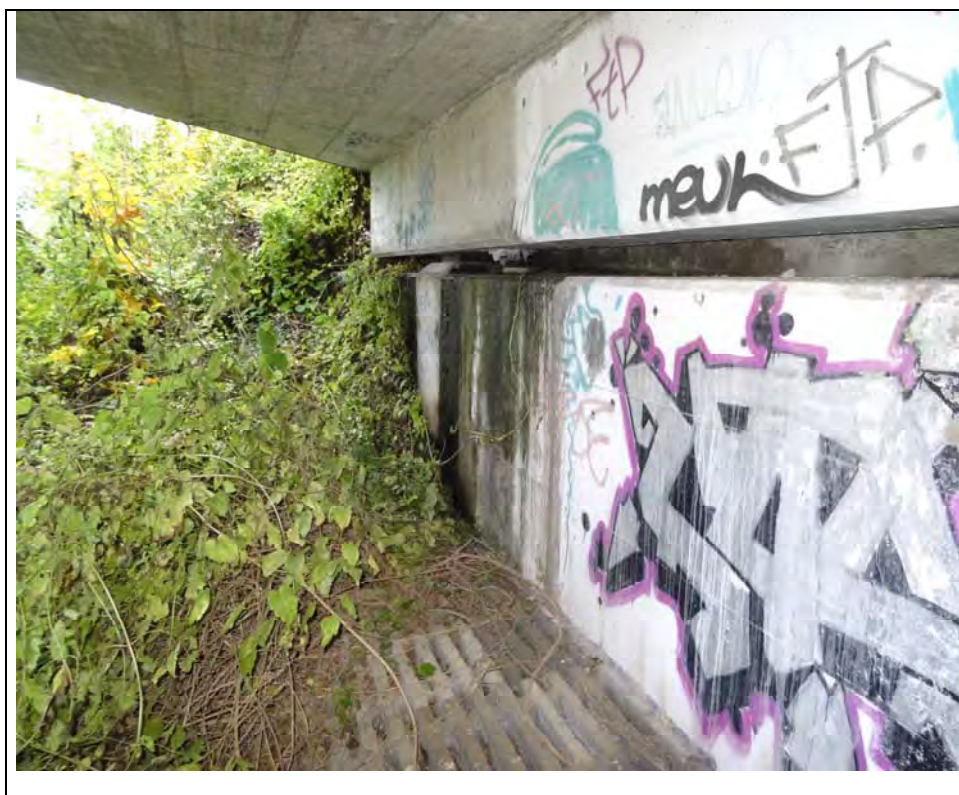
Photo n° 34

Commentaire : des venues
d'eau sur le mur de la culée

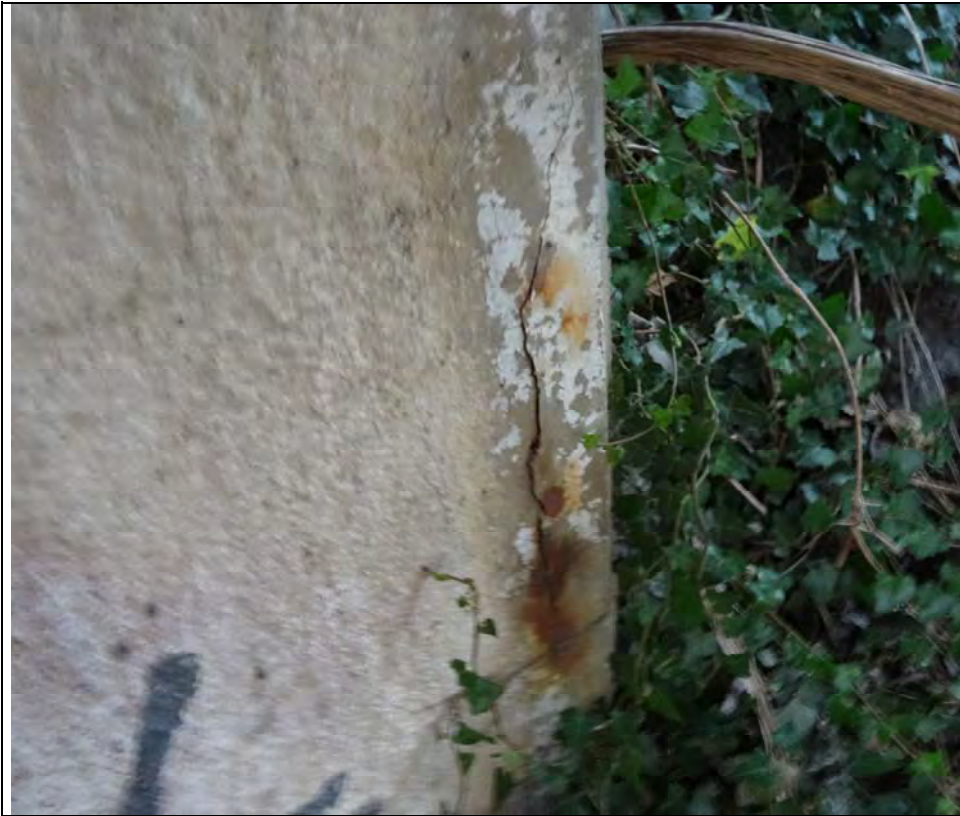
Photo n° 35

Commentaire : Fissure
verticale avec tâches de
rouille

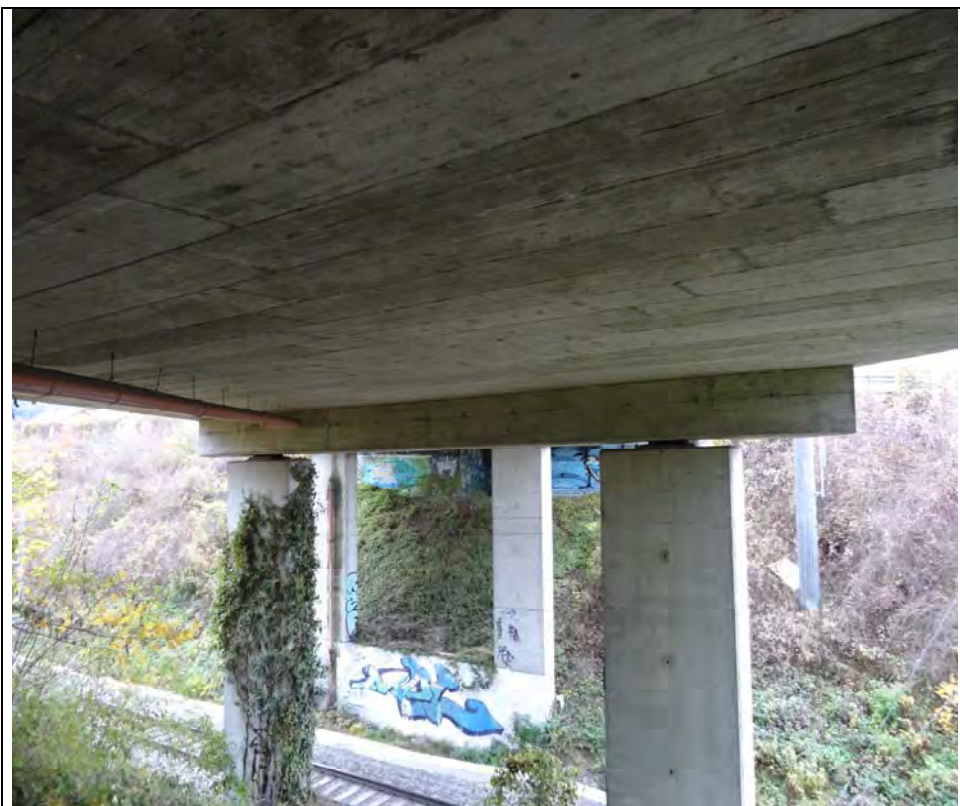
Photo n° 36

L'entretoise n'a pas pu être inspectée de près à cause des difficultés d'accès mais visiblement elle a l'air en bon état (photo 36).

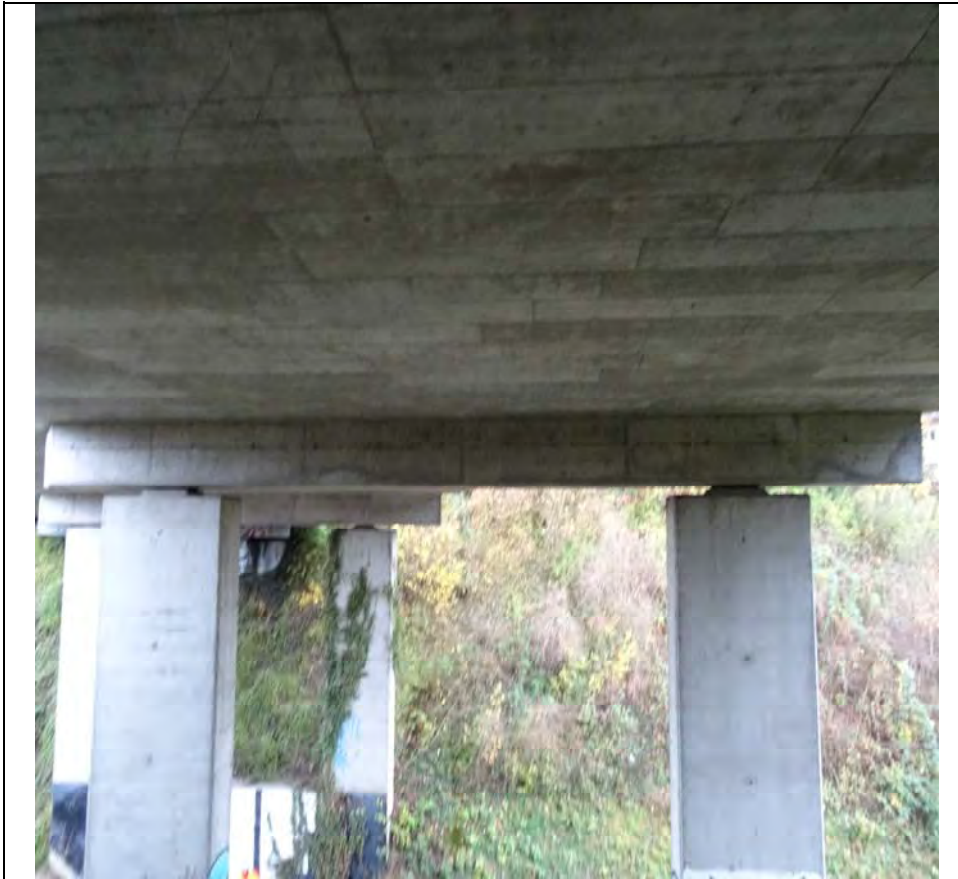
Photo n° 37

L'entretoise n'a pas pu être inspectée de près à cause des difficultés d'accès mais visiblement elle a l'air en bon état (photo 37).

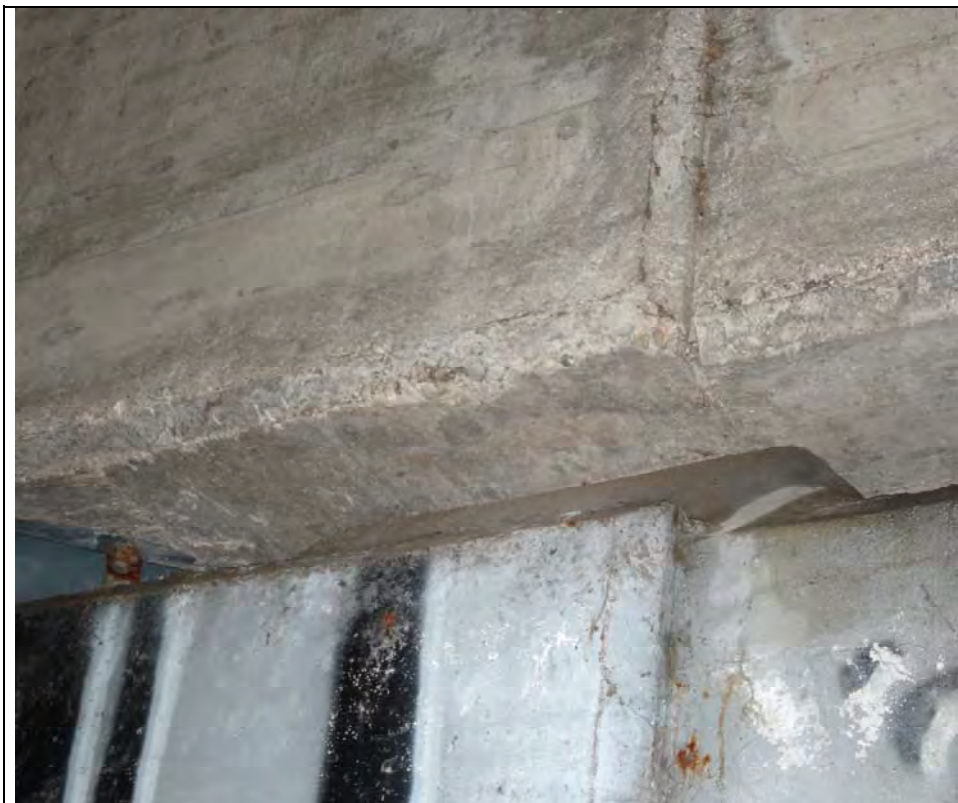
Photo n° 38

Commentaire : Nid de
gravier

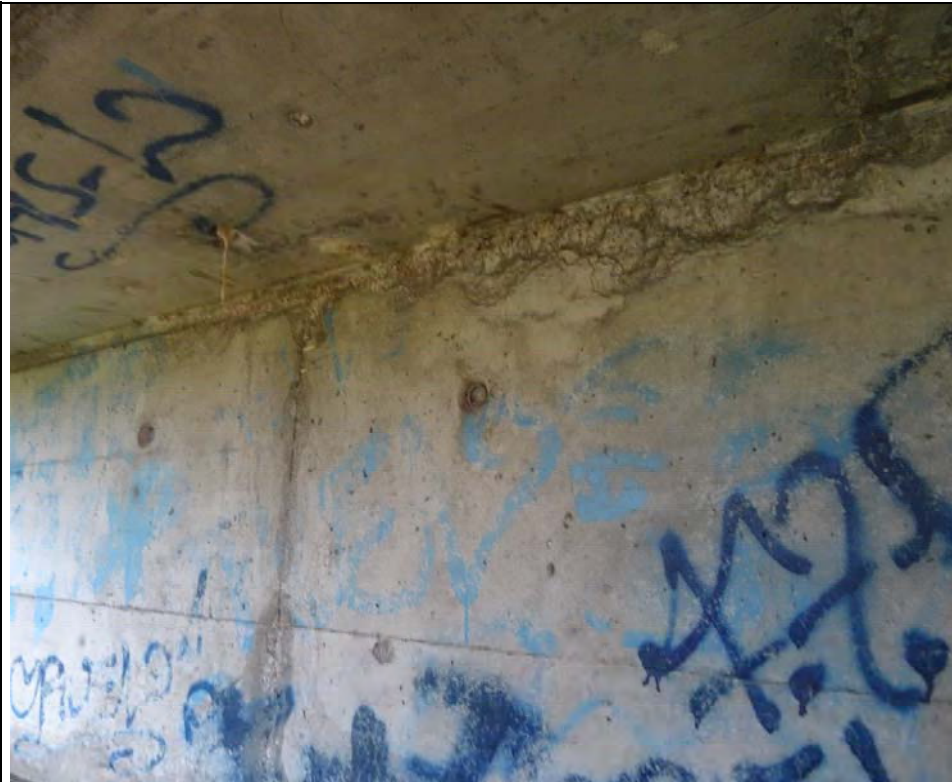
Photo n° 39

Commentaire : Nid de
gravier

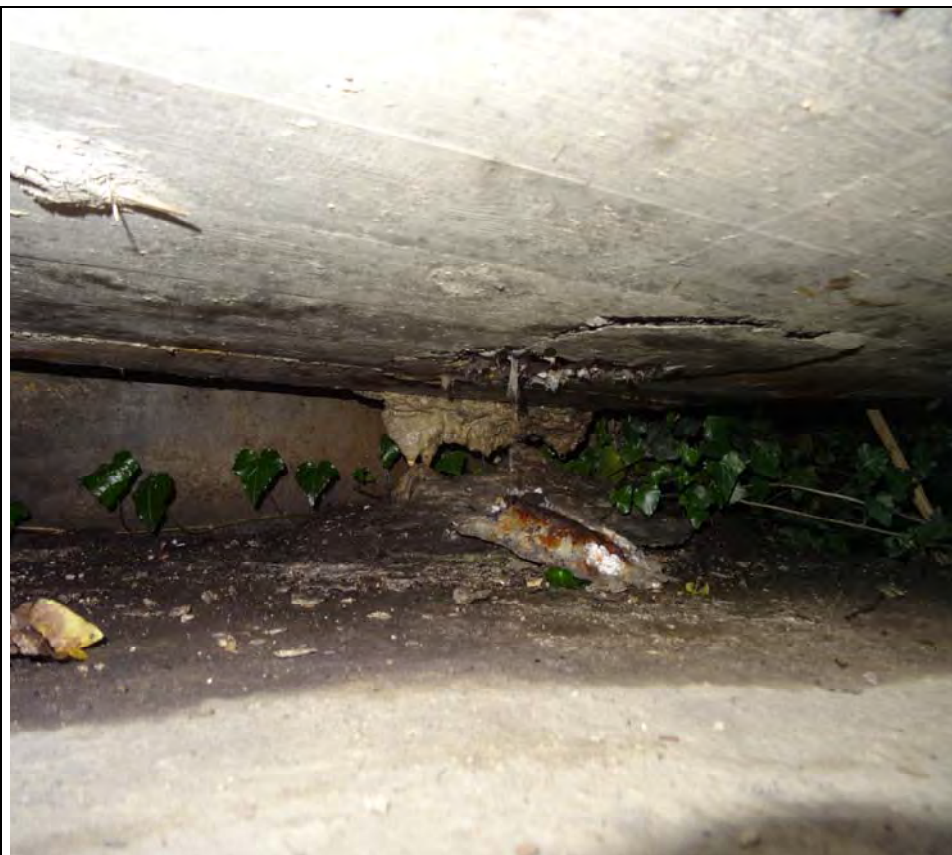
Photo n° 40

Commentaire : Eclat de
béton avec fer apparent

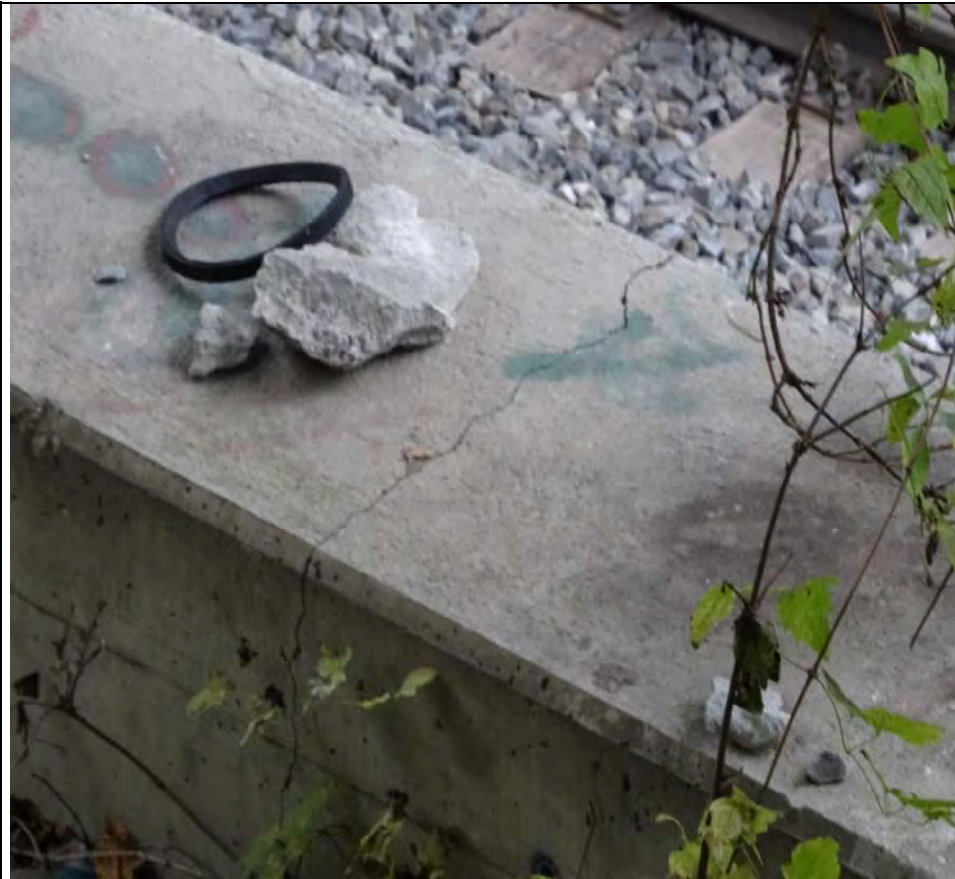
Photo n° 41

En effet, une large fissure traversante (ouverture = 5 mm environ) a été relevée au centre de l'entretoise (photo 41 et photo 42).

Commentaire : Fissure
transversante

Le reste des interventions, également à déterminer dans le concept d'intervention (assainissement des culées, traitement des fissures dans les entretoises, etc.) pourraient avoir lieu plus tard, à l'automne 2015 ou au printemps 2016, pour autant qu'une urgence plus grande ne soit détectée lors des investigations complémentaires.

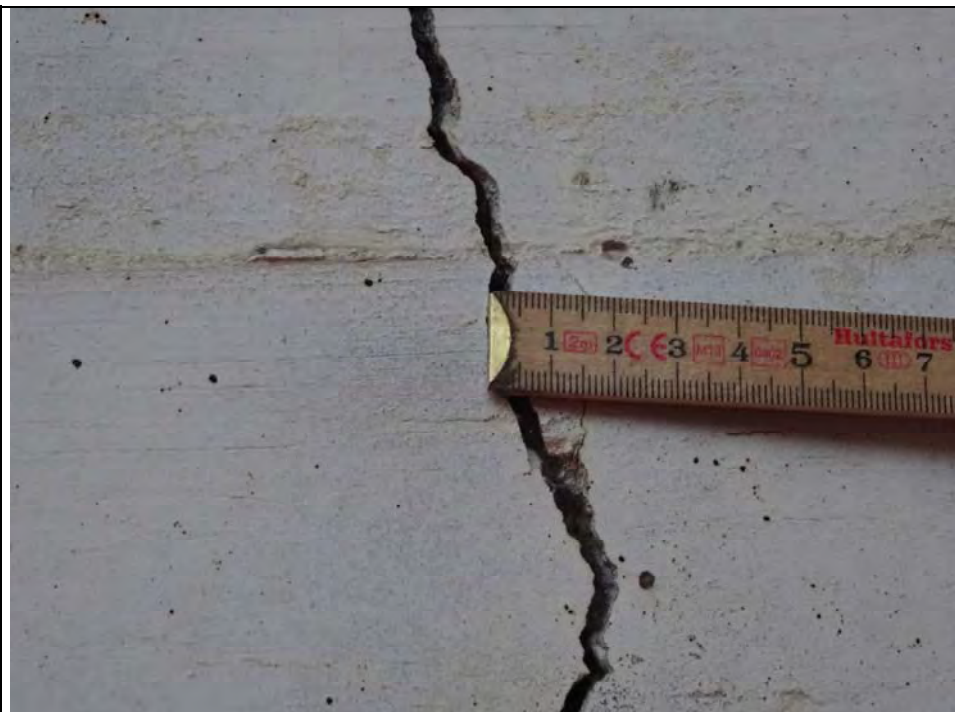
Photo n° 42

Commentaire : Fissure
transversante

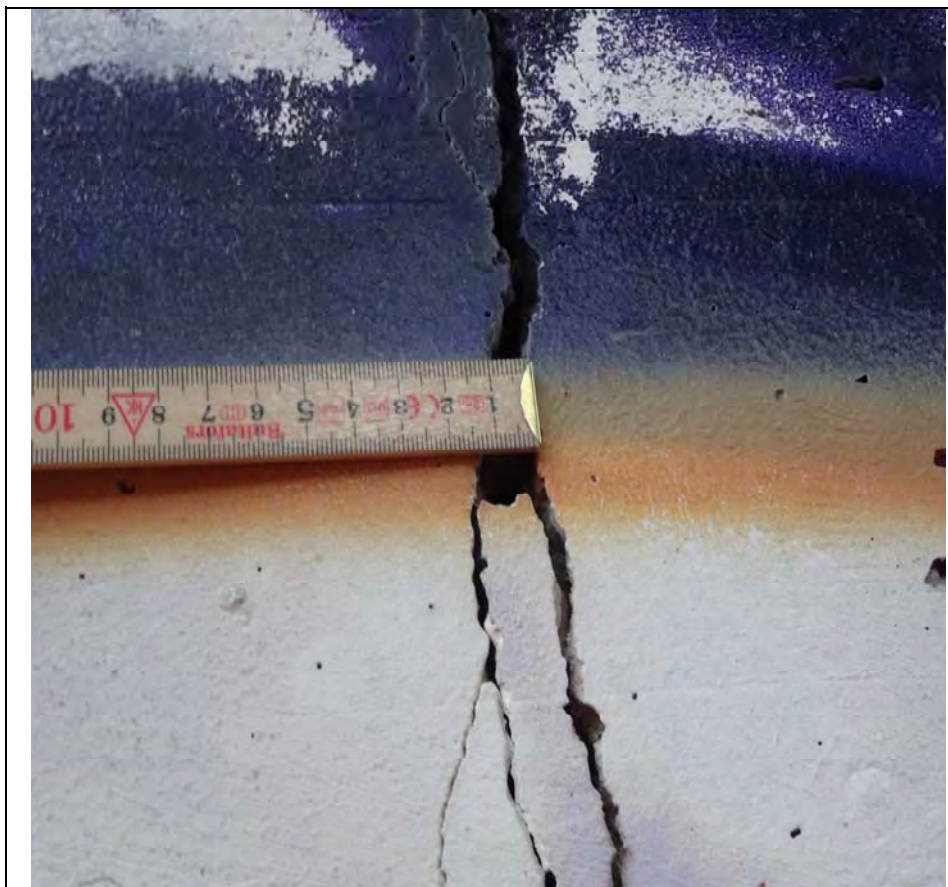
Photo n° 43

En effet, une large fissure traversante (ouverture = 10 mm environ) a été relevée au centre de l'entretoise (photo 43).

Commentaire : Fissure
traversante

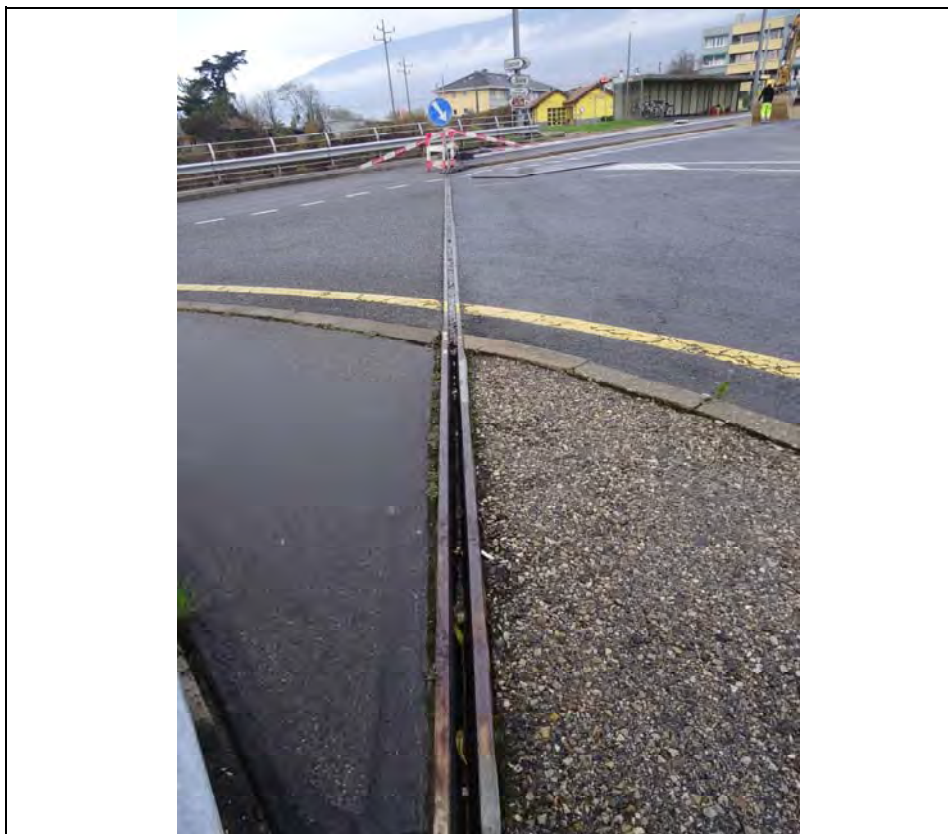
Photo n° 44

Commentaire : Traces de
rouille, joint rempli de boue
et de végétation

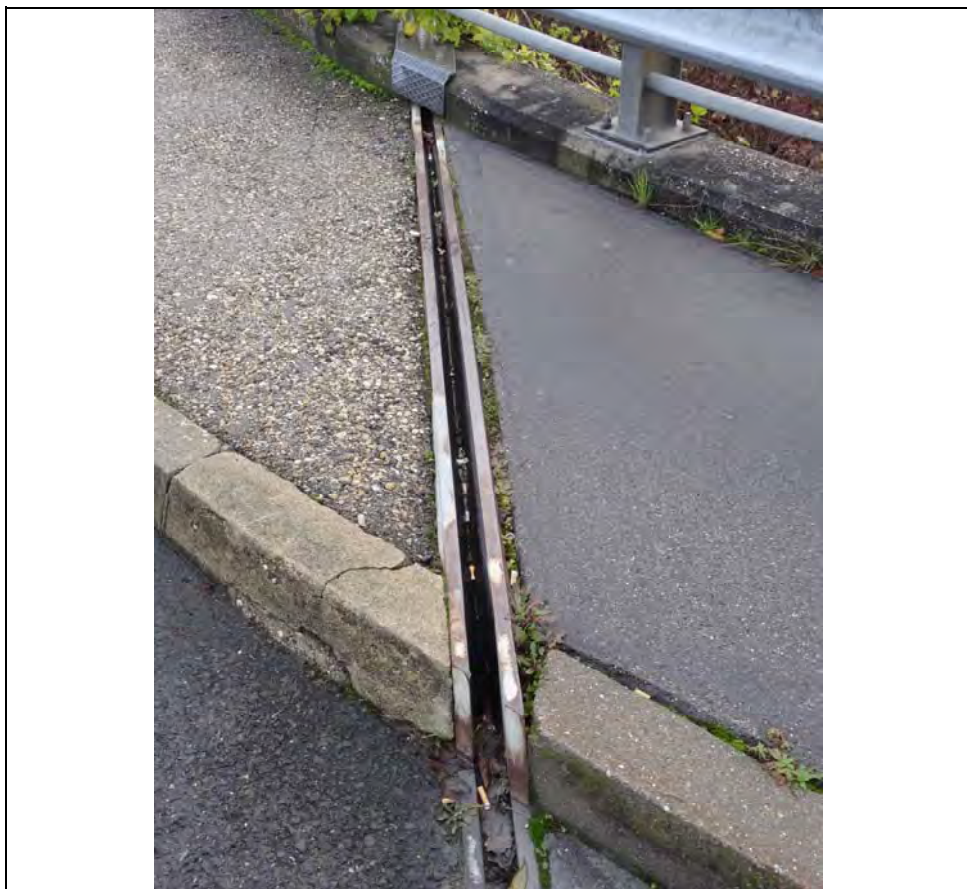
**Photo n° 45**

Commentaire : Décollement
par rapport au revêtement,
joint rempli de boue et de
végétation

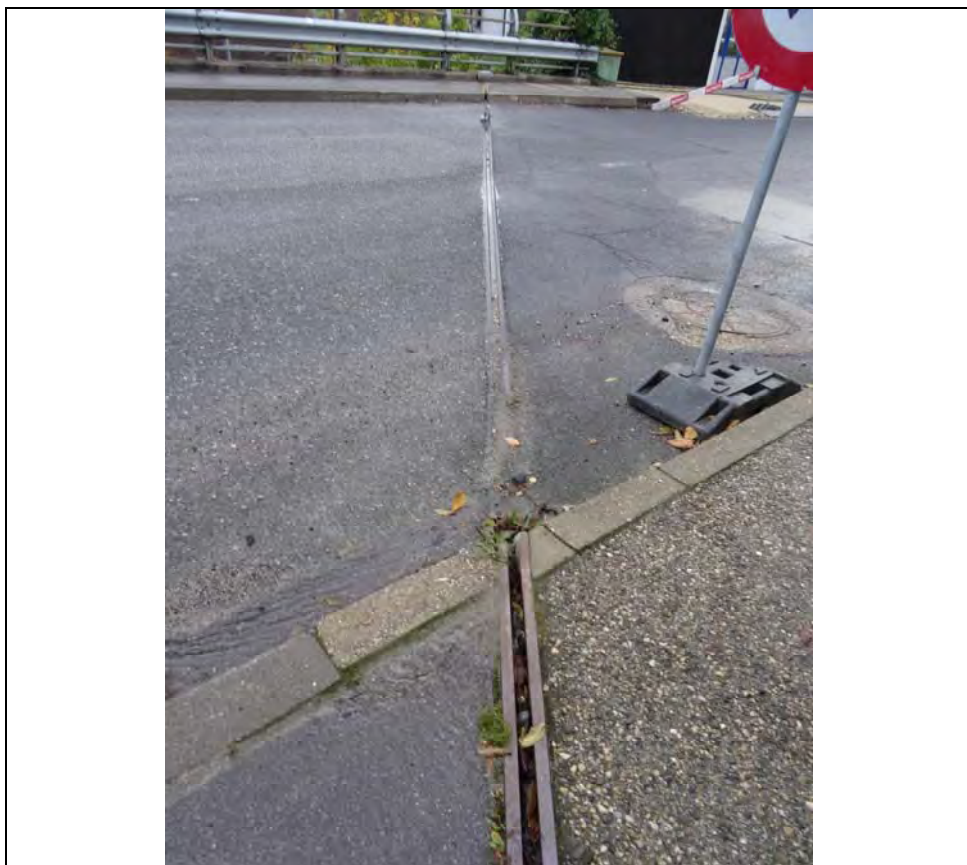
**Photo n° 46**

Commentaire : Traces de
rouille, décollement par
rapport au revêtement, joint
rempli de végétation

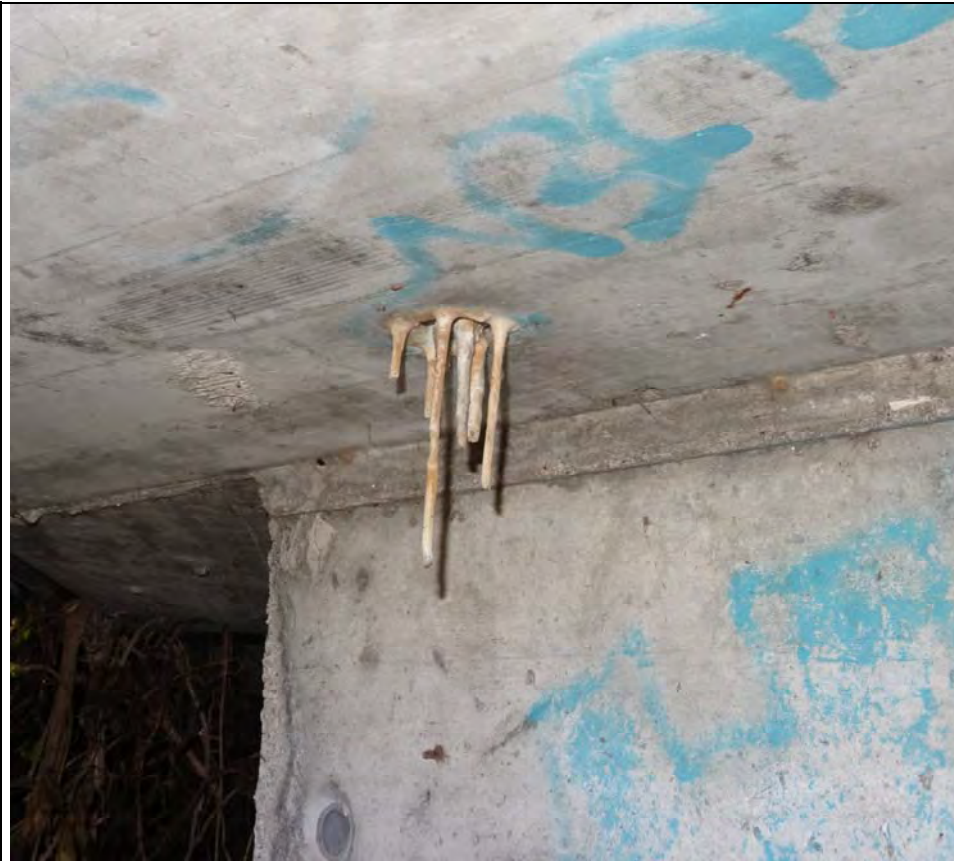
Photo n° 51

Sur la face inférieure du tablier, on note la présence d'infiltration d'eau à l'extrémité sud (photo 51) ainsi qu'un éclat avec fers apparent au niveau de la liaison avec la grille sud (photo 52).

Commentaire : Infiltration
d'eau

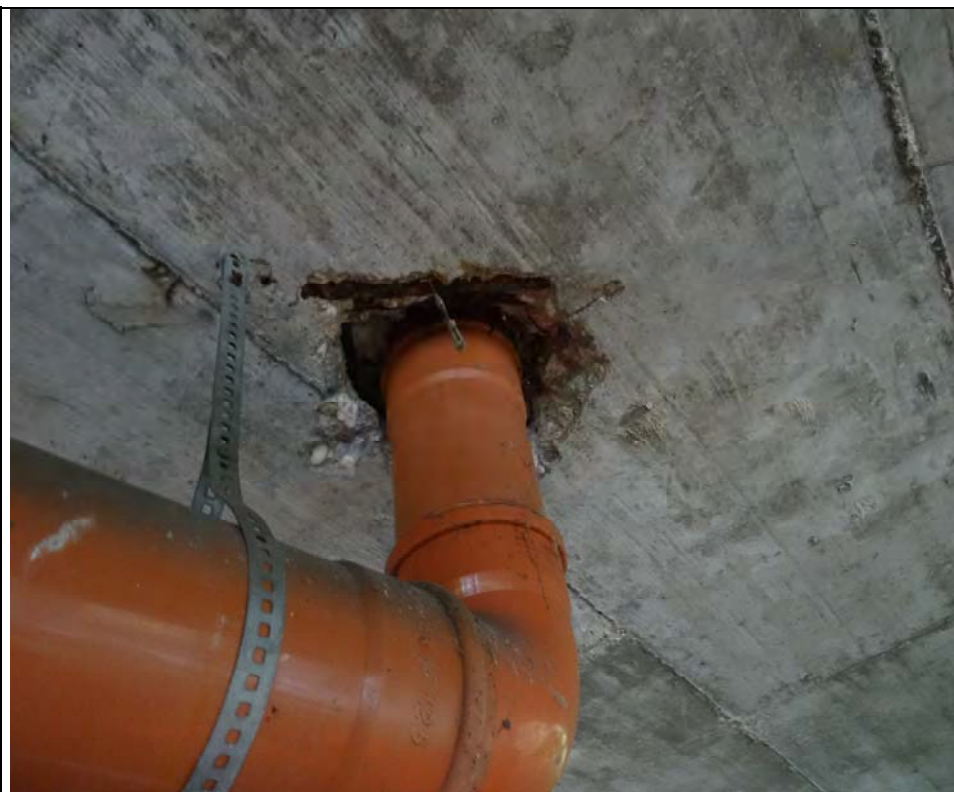
Photo n° 52

Commentaire : Eclat de
béton avec fers apparents
et corrodés

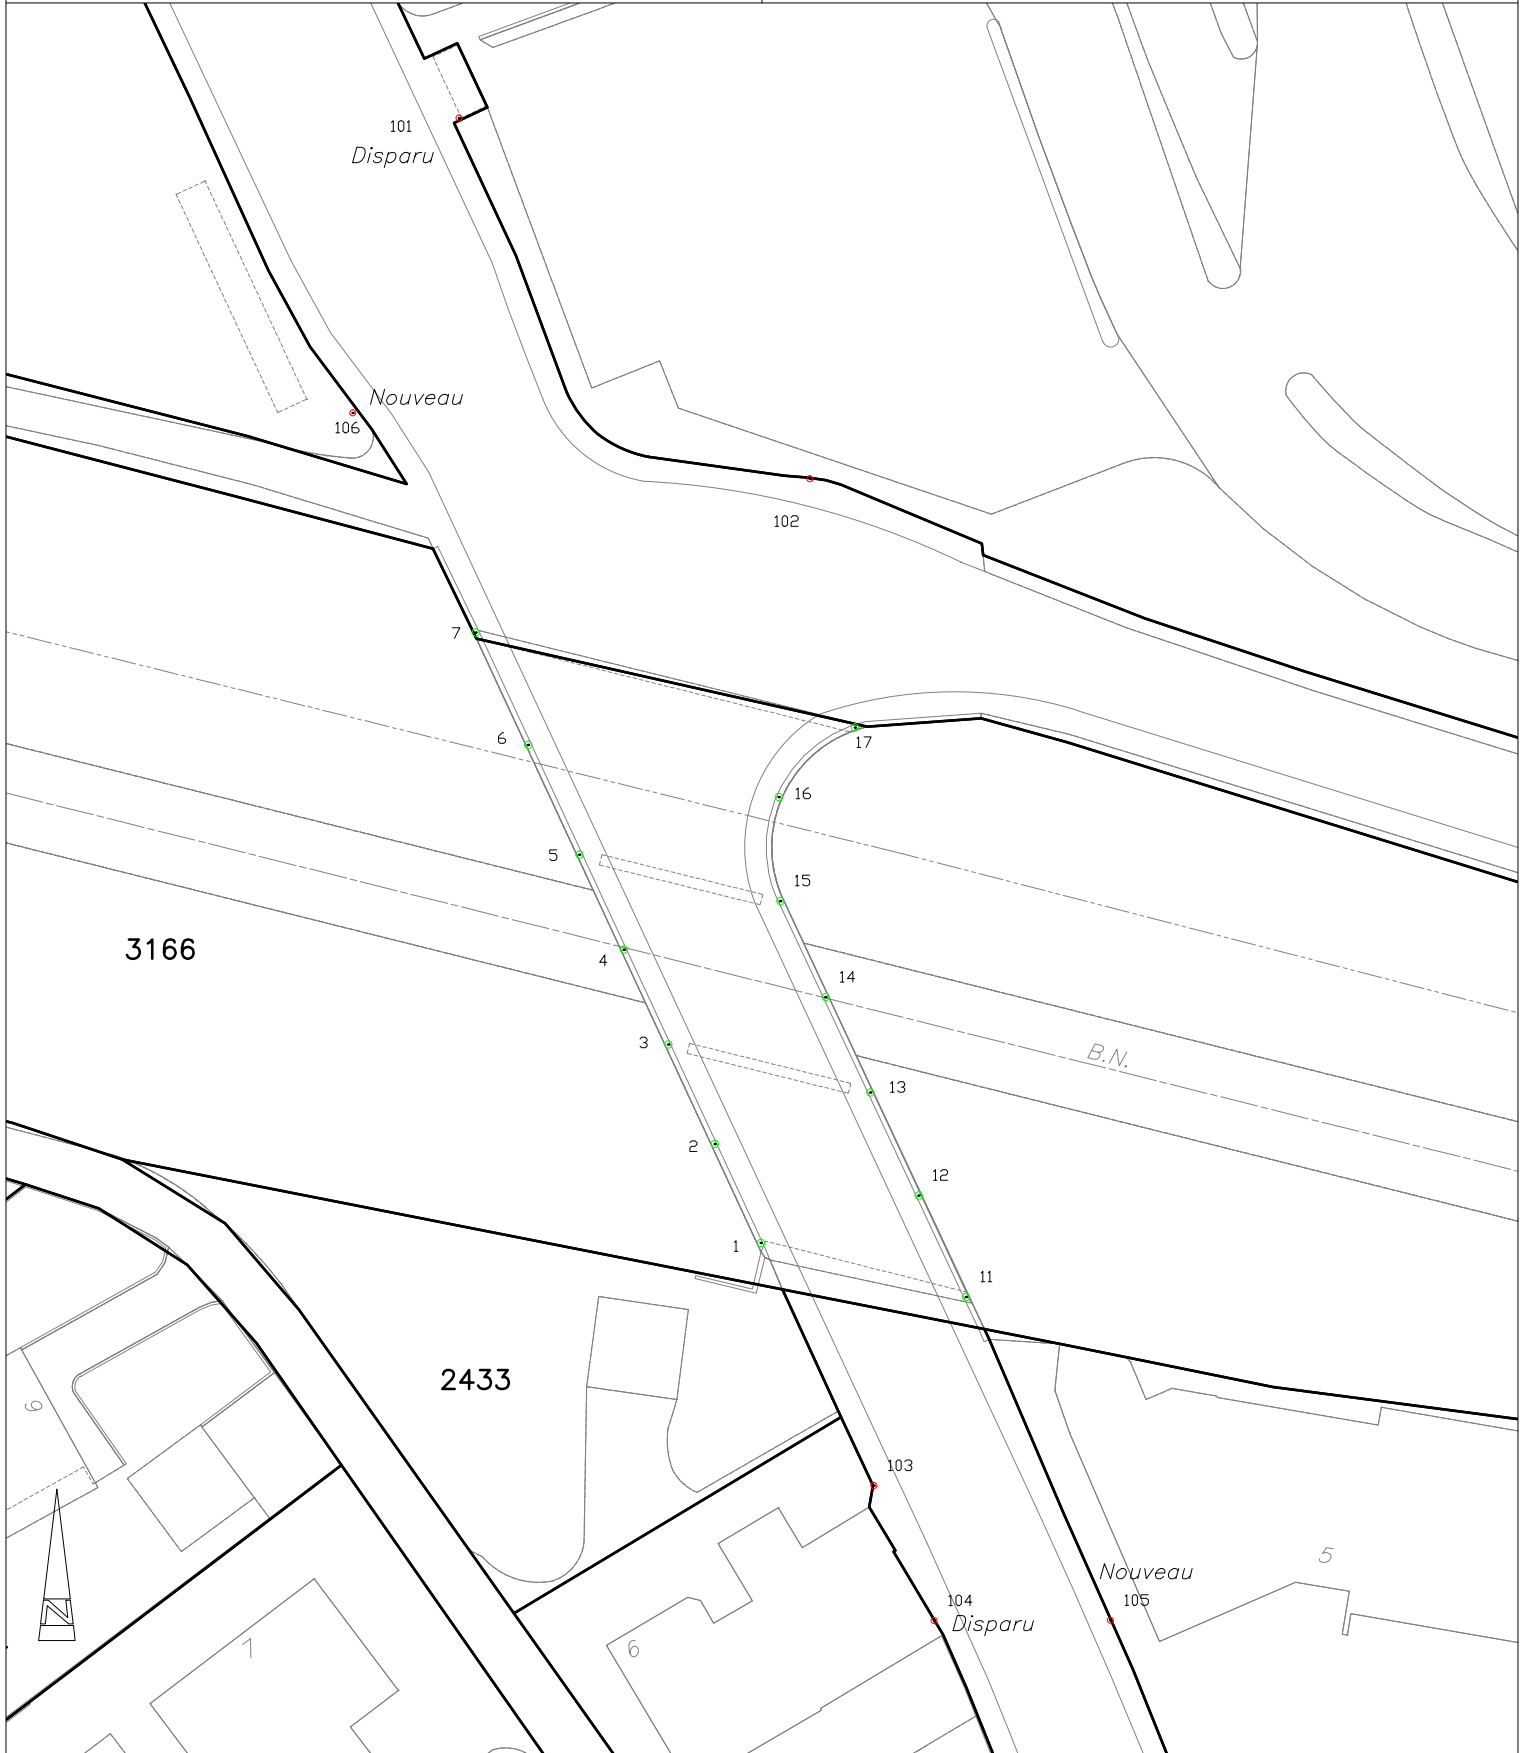
Si on analyse la forme du pont pour lui-même, en relatif, on peut clairement affirmer que l'angle nord-ouest (côté espace troglodyte) plonge d'un ordre de grandeur de 1 cm alors que le reste semble avoir gardé sa forme générale. En effet, si l'on baissait les altitudes de l'état 1 de 1 mm, tous les points correspondraient bien à l'état 0 excepté les points 6 et 7 qui descendent progressivement de 8 et 13 mm.
