Rapport du Conseil communal au Conseil général
concernant
une demande de crédit d'engagement de 1.388 million de francs pour l'assainissement du pont de Bellevue

2.2 Rapport d'inspection – appréciation globale en 2014

Concerne : Inspection – Appareil d’Appui – Pont de Bellevue

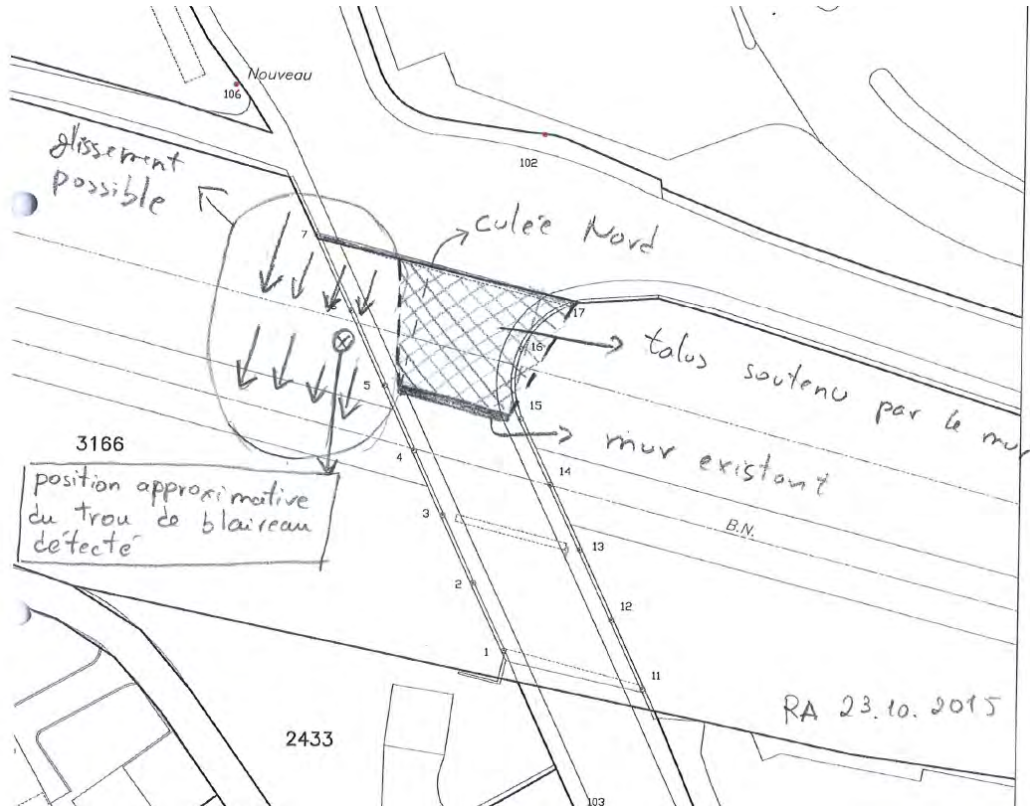
- i. Les piles du pont sont liées par un mur en béton d'une hauteur d'env. 4m qui soutient une grande partie du talus et la partie Est de la culée. Toutefois, son influence sur la partie Ouest de cette culée, où la pente du talus est plus forte, est très réduite (cf. schéma ci-après). N'étant pas couverte par le pont, cette zone non soutenue du talus est aussi plus exposée aux intempéries qui constituent aussi une potentielle source d'instabilité du terrain.
- ii. Un terrier de blaireau a été détecté sur le talus au Sud-Ouest de la culée (cf. schéma ci-après). La présence d'autres terriers ou l'extension de celui détecté n'a pas pu être investigué en raison de la végétation dense qui couvre le talus. En fonction du nombre de terriers existants et de leur profondeur, ceux-ci peuvent créer des vides importants dans le talus et conduire à des déformations.

Analyse schématique du talus et de la culée Nord du pont Bellevue.

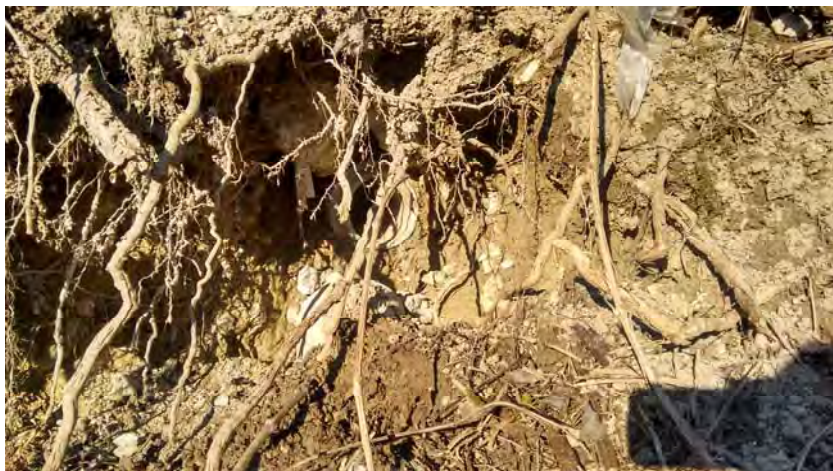
Photo 1

Conduite cassée existante.

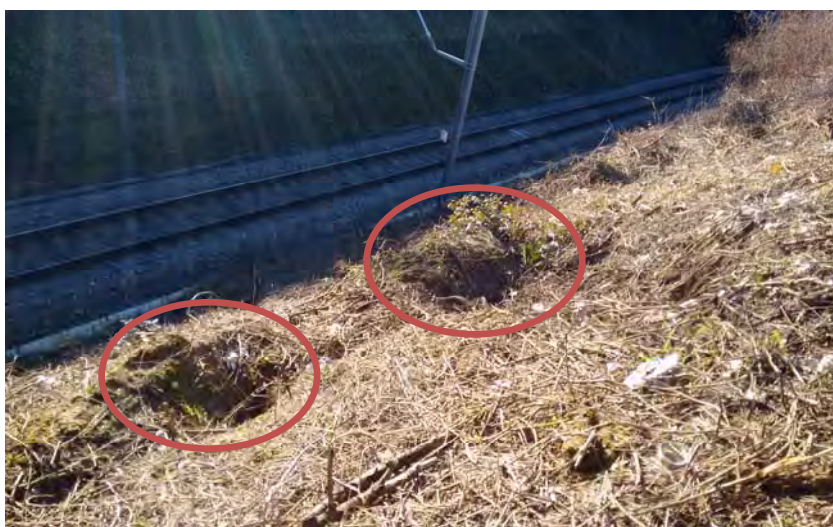
Photo 2

Deux terriers avoisinants (vue depuis la culée Nord du pont)

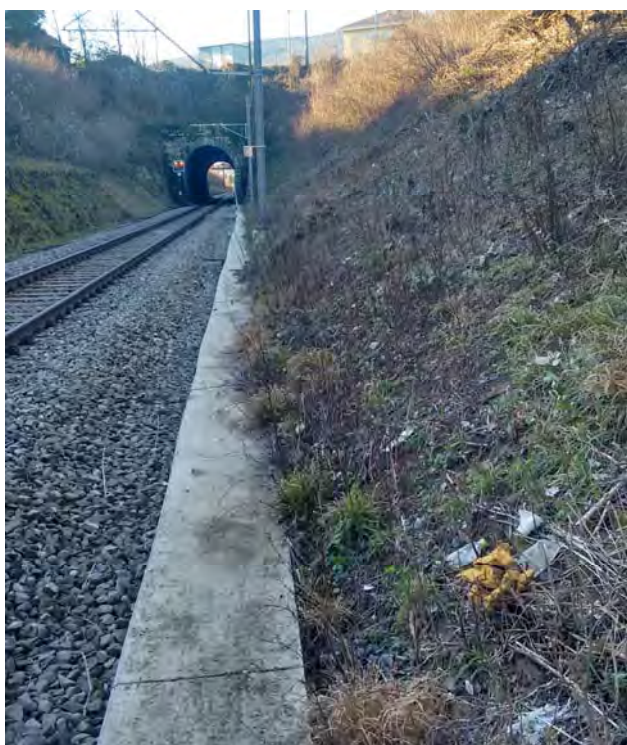
Photo 3

Accumulation de terrain érodé en pied du talus (vue depuis le piler du pont).

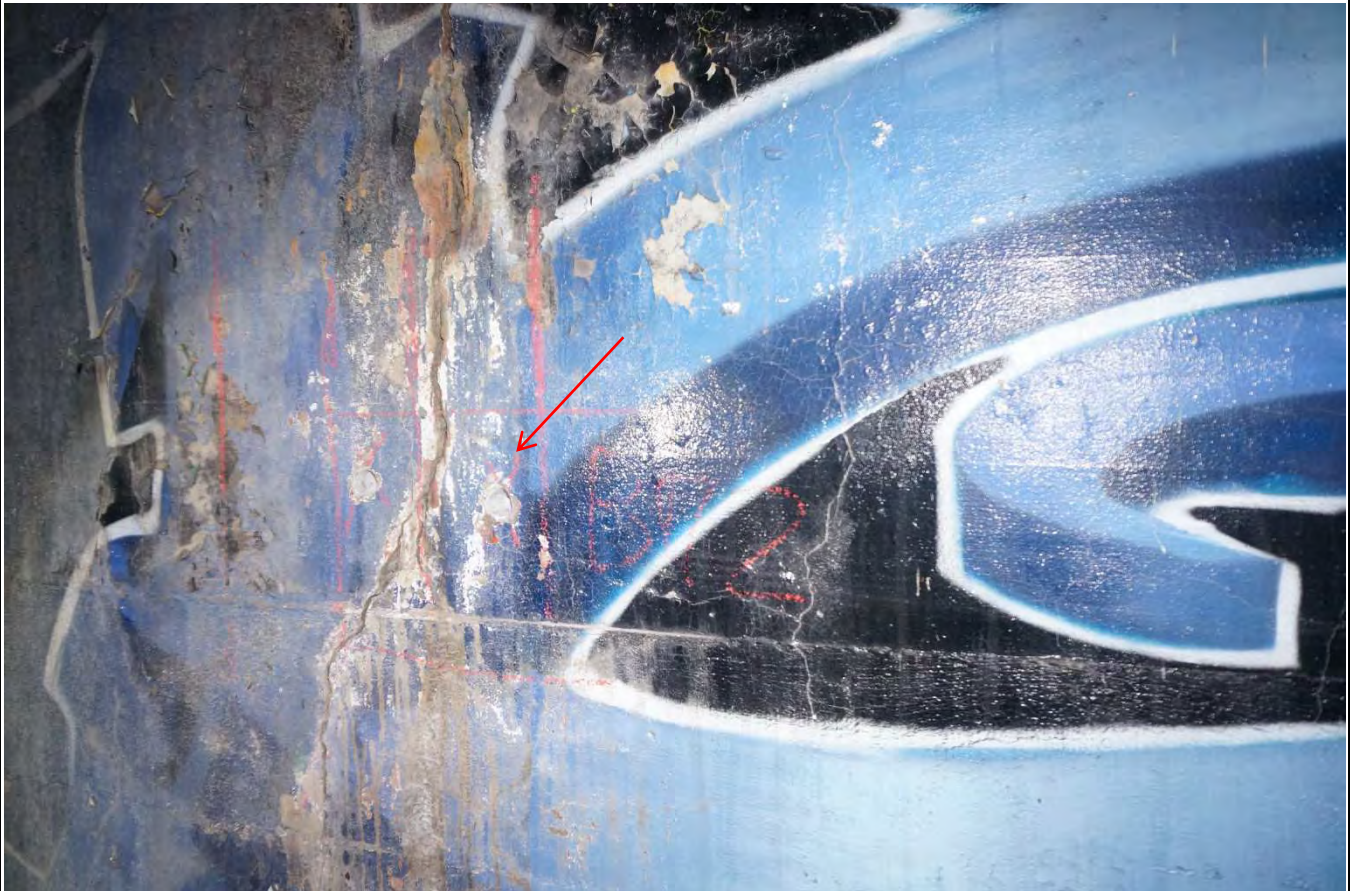
Photo n°2

Pour la culée nord, qui présente une fissuration importante (stabilité globale, cf. rapport GEOTEST 2215107.1), et selon le concept retenu pour la reconstruction du mur, un assainissement du béton d'enrobage est à prévoir avec élimination de la couche contaminée par les chlorures (> 30 mm) et recréation d'un béton d'enrobage.

Culée nord - Zone de sondage BM2

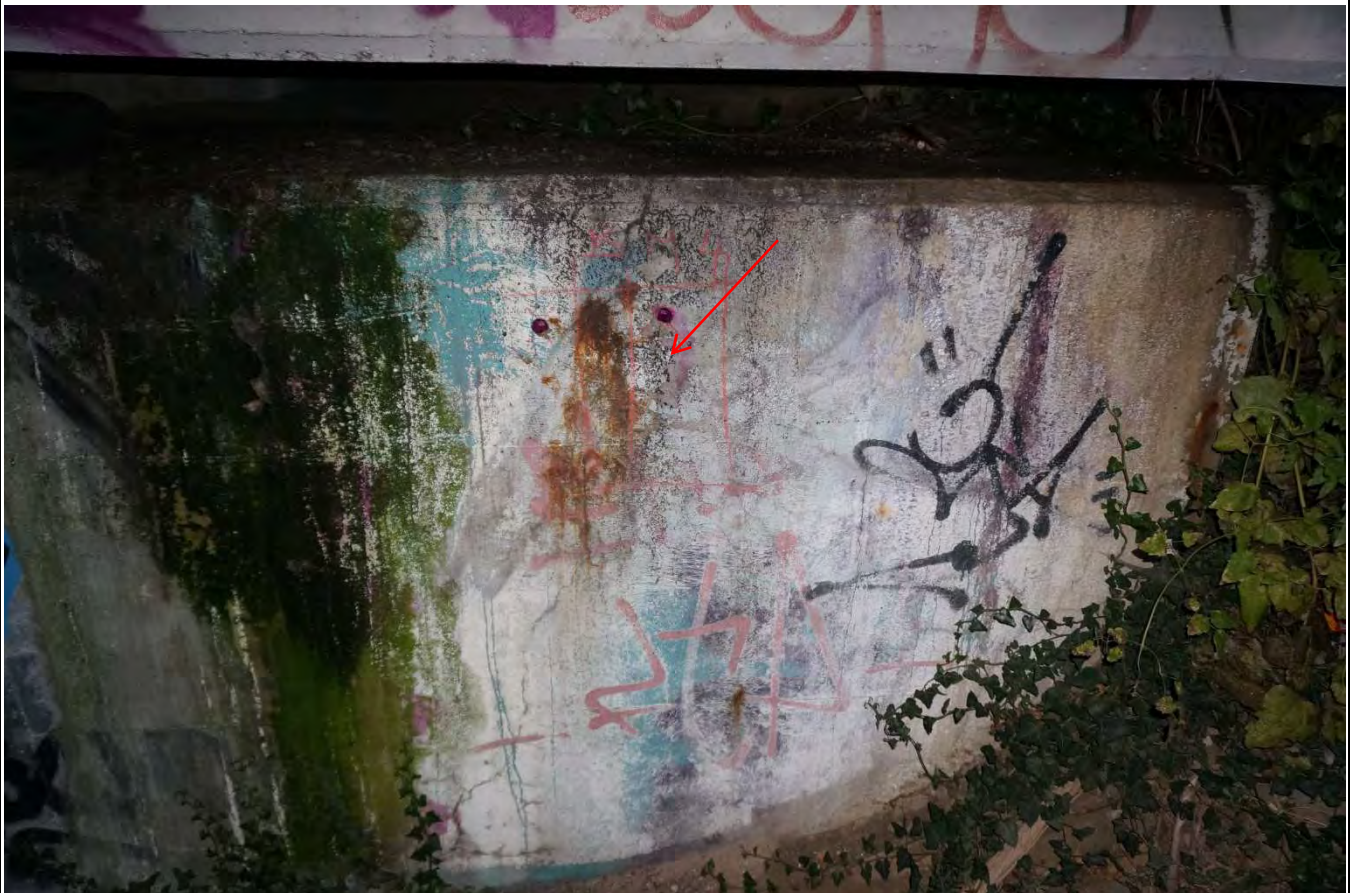
Photo n°4

Pour la culée sud, la contamination par les chlorures sur mur de culée est supérieure à 45 mm et le risque de corrosion concerne à la fois les armatures verticales et horizontales. Une purge du béton et la création d'un nouveau béton d'enrobage sont recommandés.

Culée sud - Zone de sondage BM4

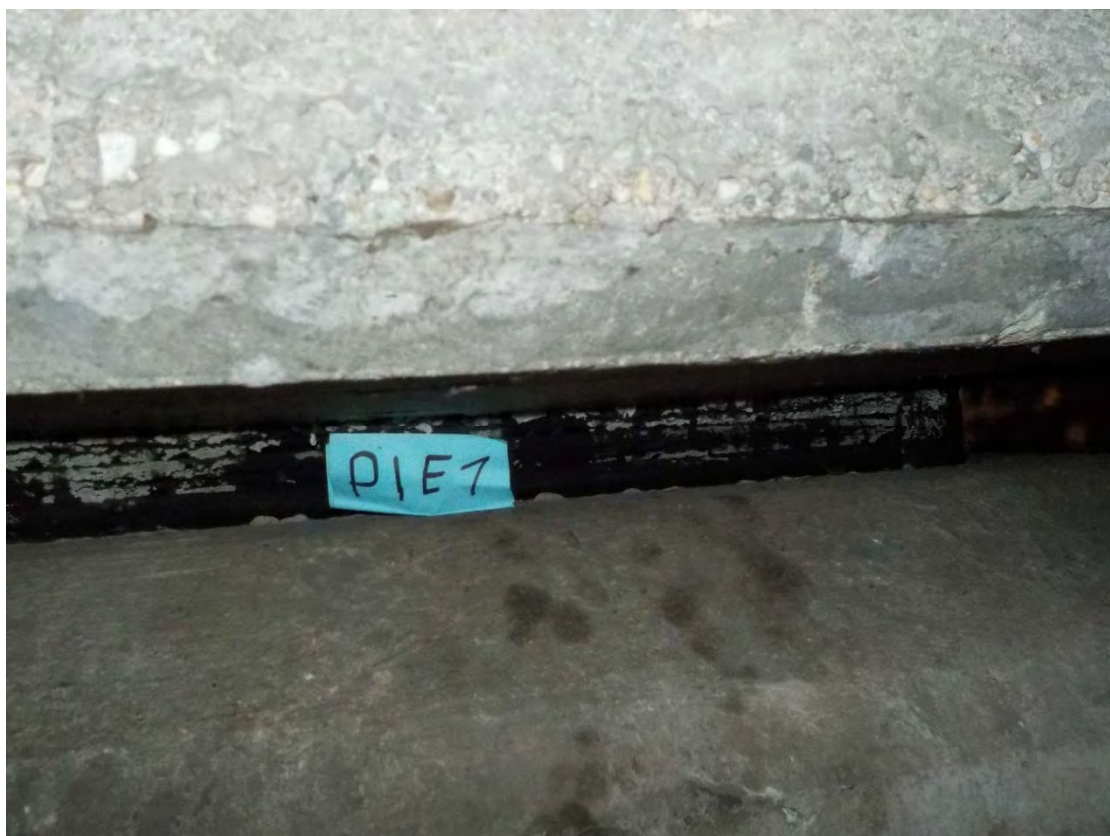
(Photo 1 : Pile 1 / Appui 7)

Au vu des observations effectuées sur le Pont de Bellevue, des fissures dues au séchage du néoprène et aux mouvements de l'ouvrage (Photos 1) nécessiteraient les actions décrites au chapitre 4 des analyses. Un appui sur la culée sud a été légèrement désaxé de son assise en béton par les déplacements du pont, il est nécessaire de le remettre à sa place initiale afin qu'il puisse garantir son rôle mécanique (Photo 2). Cela indique un éventuel déplacement par cheminement en charge négative, un équipement anti-soulèvement peut être à prévoir. Une forte oxydation avec une disparition quasi totale de la protection anticorrosion est présente sur les deux appuis mécaniques guidés des culées Nord et Sud (Photo 3 et 4). Ces deux appareils d'appuis nécessitent un remplacement.
