Rapport du Conseil communal au Conseil général concernant une demande de crédit de 53'000 francs pour la réfection des points d'ancrage de trois façades du CIS Sports et Loisirs Marin

EXPERTISE DE FACADE

Centre Inter Sports (CIS)

Lieu : Marin-Epagnier	Mandant : Commune de la Tène Rue A. Bachelin 4
Affaire N° : 1015	Case postale 73 CH-2074 Marin-Epagnier

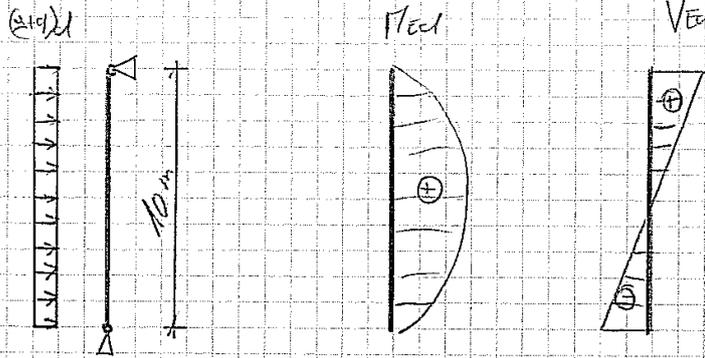
3. Efforts internes $h = 10m$

$$M_{Ed} = \frac{(1.5 \cdot 10^2)}{8} = 22.5 \text{ kNm}$$

$$V_{Ed} = \frac{1.5 \cdot 10}{2} = 7.5 \text{ kN}$$

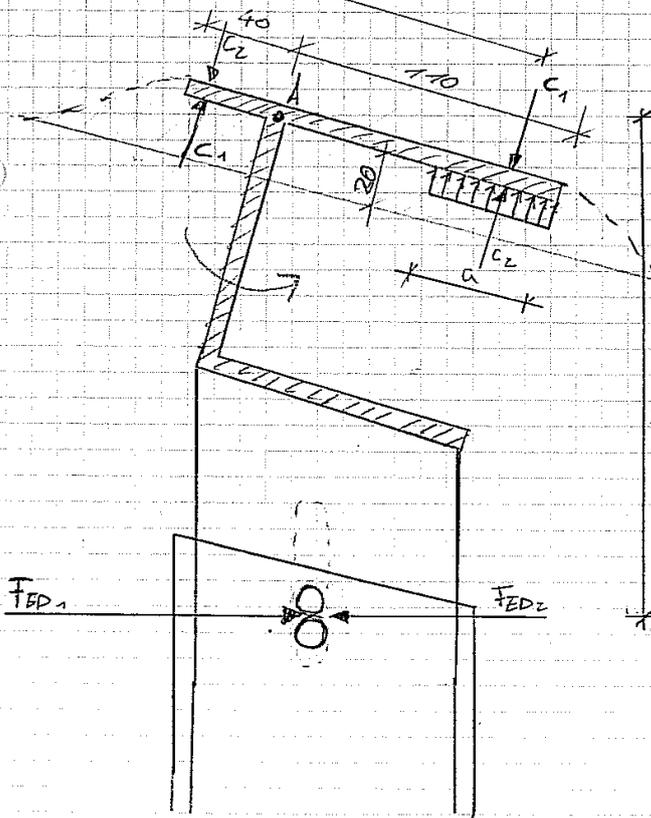
Plaque $\sim 150 \times 150$

$$M_{Ed \text{ encastrement}} = 9 \cdot 0.20 = 1.8 \text{ kNm}$$

$$c_2 = 0.8 \cdot 150 = 120 \text{ mm}$$

$$C_2 = \frac{1.8}{0.08} = 22.5 \text{ kN}$$

$$a = 0.4 \cdot 150 = 60 \text{ mm}$$

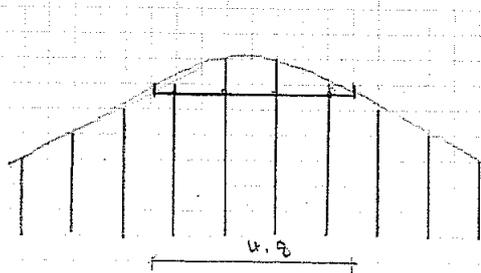
6. Variante 1 de renforcement (reprise des efforts avec un DIN horizontal)

$$F_{Ed4} = 7.8 \text{ kN}$$

Plaque 30×30 $e = 30 \text{ cm}$

$$\rightarrow V_{Ed} = 7.8 \cdot 0.3 = 5.4 \text{ kNm}$$
