RAPPORT D'INSPECTION PRINCIPALE

PONT DE BELLEVUE À MARIN

Neuchâtel, le 5 décembre 2014 / OM, ABA et FR

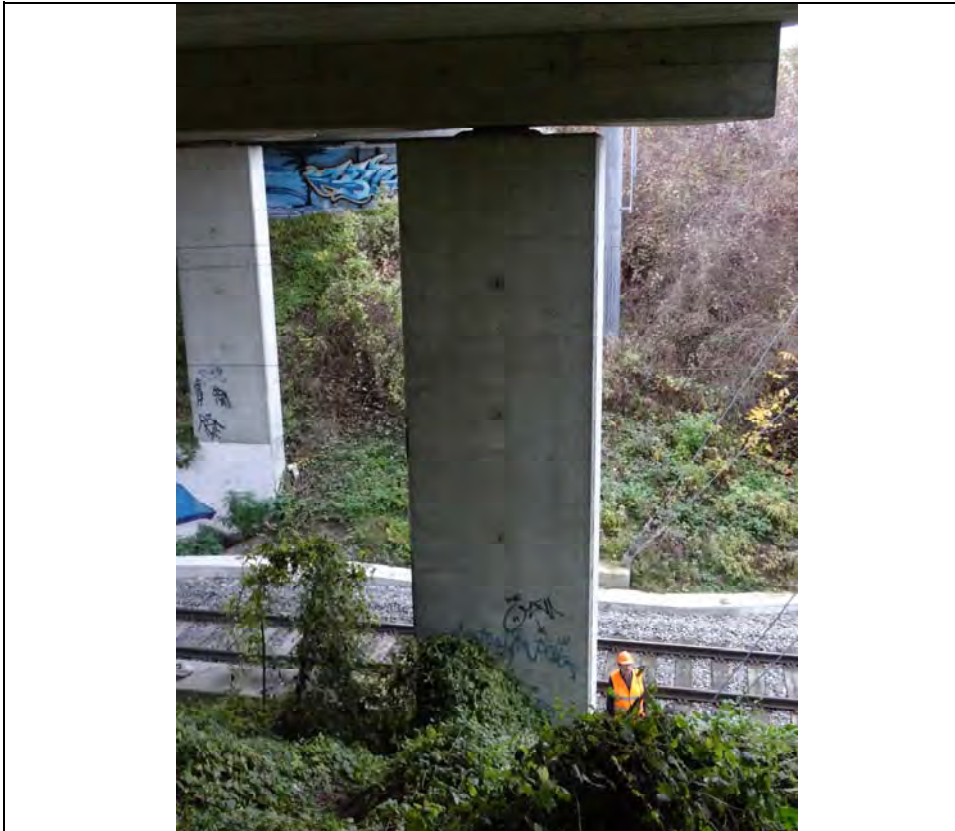
Photo n° 47

Les piles n'ont pas pu être inspectées de près sur toutes leurs surfaces mais visiblement elles ont l'air en bon état (photo 47 et photo 48).

Élément : Pile
Segment : PI E1

Commentaire : Vue
générale

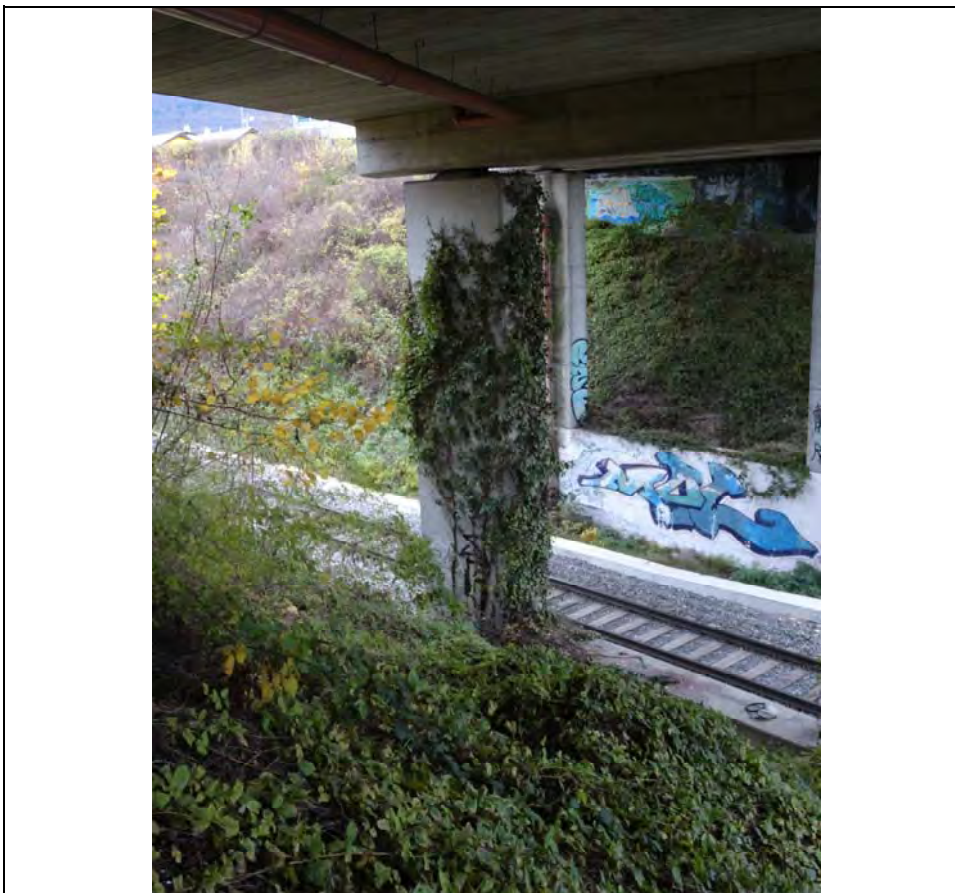
Photo n° 48

Élément : Pile
Segment : PI O1

Commentaire : Vue
générale

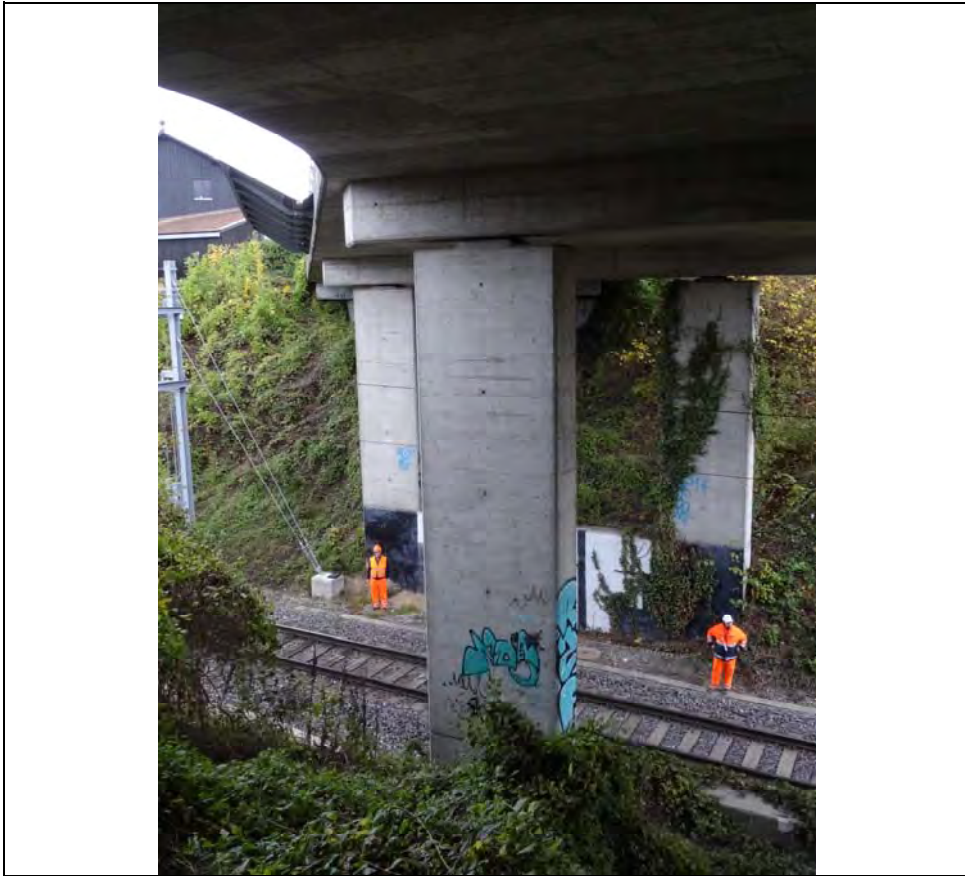
Photo n° 49

Les piles n'ont pas pu être inspectées de près sur toutes leurs surfaces mais visiblement elles ont l'air en bon état (photo 49 et photo 50).

Élément : Pile
Segment : PI E2

Commentaire : Vue
générale

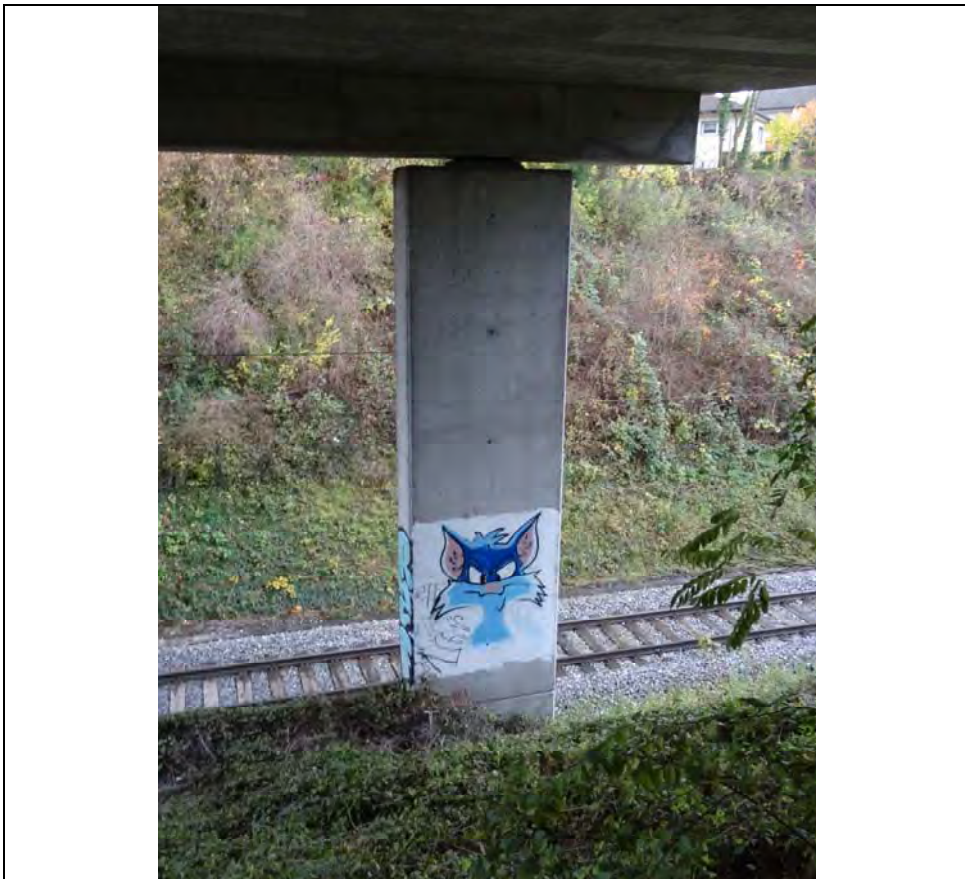
Photo n° 50

Élément : Pile
Segment : PI O2
