Rapport du Conseil communal au Conseil général
concernant
une demande de crédit d'engagement de 1.388 million de francs pour l'assainissement du pont de Bellevue

2.2 Rapport d'inspection – appréciation globale en 2014

Concerne : Inspection – Appareil d’Appui – Pont de Bellevue

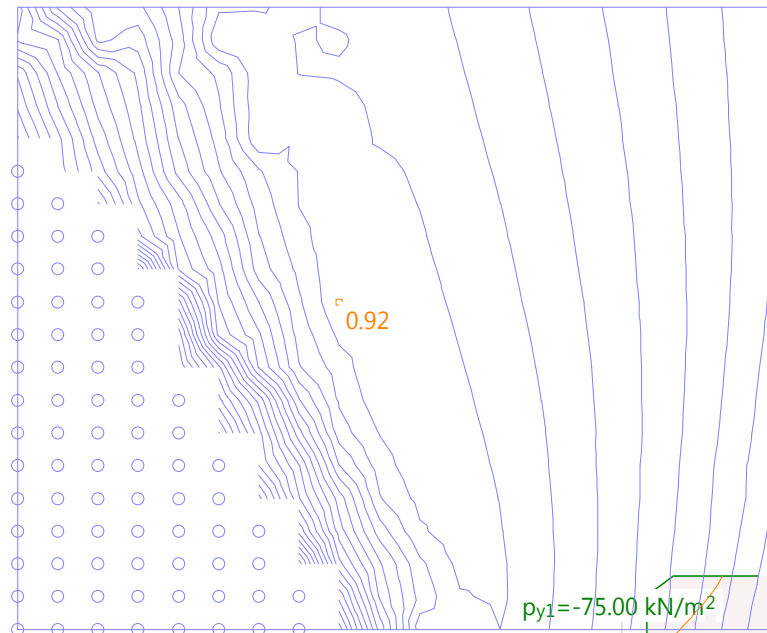
Les résultats des calculs de stabilité réalisés (cf. chap 5) montrent que la culée avec le talus Nord du pont ne présentent pas, dans sa partie Ouest (talus non soutenu), une sécurité suffisante vis-à-vis de sa stabilité globale (ELU3) selon les normes actuelles. Le déficit de sécurité ne conduit toutefois pas à une rupture étant donné le facteur de sécurité de 1.08 obtenu pour le calcul sans facteurs partiels de sécurité. Vis-à-vis de ces résultats nous considérons que le talus présente une stabilité précaire et que des phénomènes de reptation du terrain sont possibles.

dF = 0.44
F = 0.92 - 9.71
'Méthode: Krey itérative'

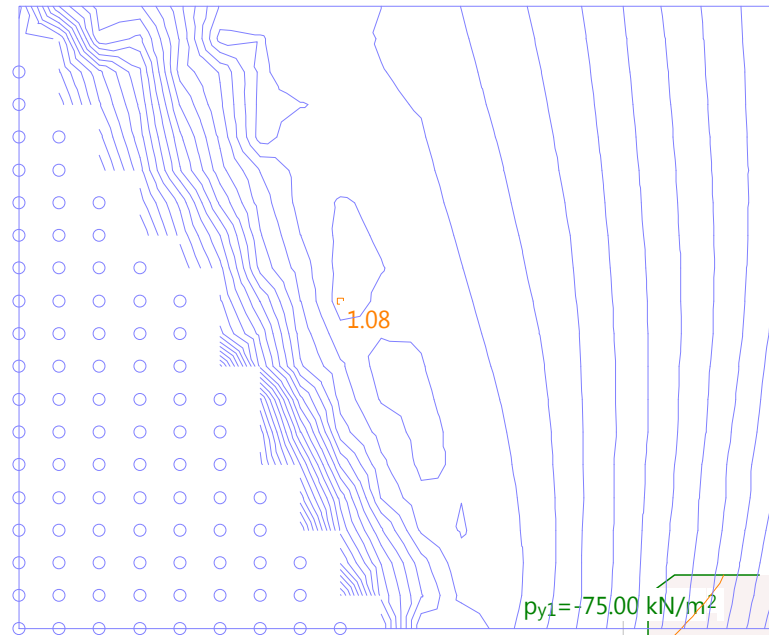
Pour le calcul sans facteurs de sécurité partiels, le facteur de sécurité global obtenu est de 1.08 (cf. annexe 2). De ce fait, ce calcul ne met pas en évidence une rupture en considérant des valeurs géotechniques estimées probables.

dF = 0.44
F = 1.08 - 9.81
'Méthode: Krey itérative'

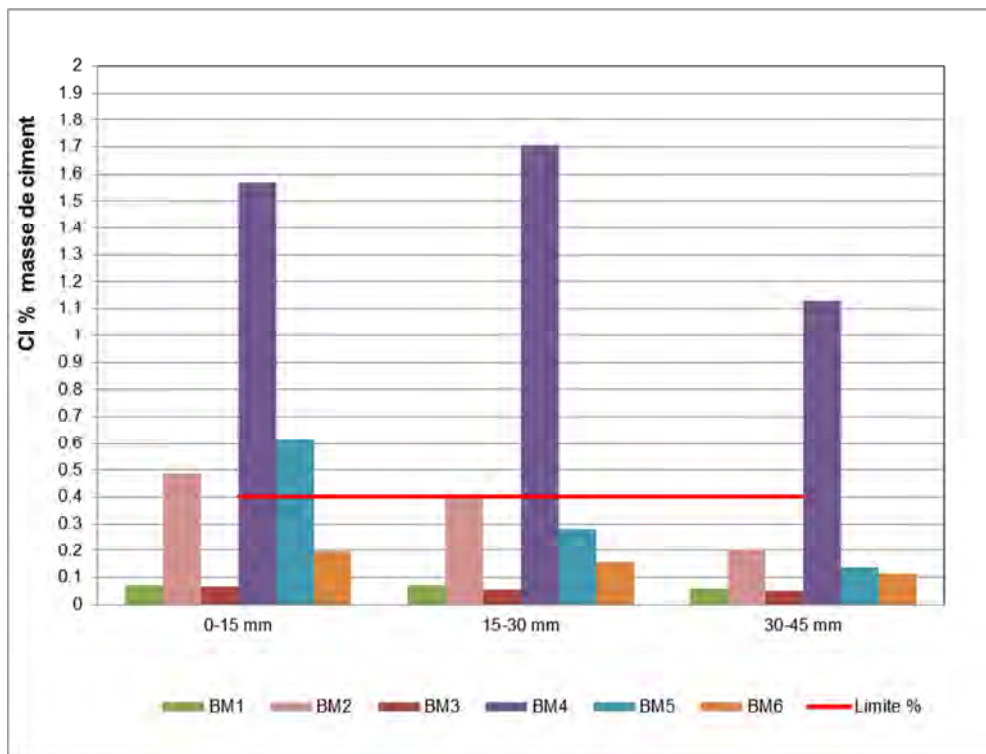
Teneur en chlorures dans le béton sur les analyses BM1 à BM6

L'ensemble des résultats montre que la teneur en chlorures est proche ou supérieure à la limite critique de 0.4% de la masse de ciment dans les éléments suivants :

Sur la base des sondages réalisés, l'analyse de risque de corrosion montre que les deux murs de culées sud et nord sont les principaux éléments soumis à risque de corrosion par chlorures.

Pour la culée nord, qui présente une fissuration importante (stabilité globale, cf. rapport GEOTEST 2215107.1), et selon le concept retenu pour la reconstruction du mur, un assainissement du béton d'enrobage est à prévoir avec élimination de la couche contaminée par les chlorures (> 30 mm) et recréation d'un béton d'enrobage.

Pour la culée sud, la contamination par les chlorures sur mur de culée est supérieure à 45 mm et le risque de corrosion concerne à la fois les armatures verticales et horizontales. Une purge du béton et la création d'un nouveau béton d'enrobage sont recommandés.

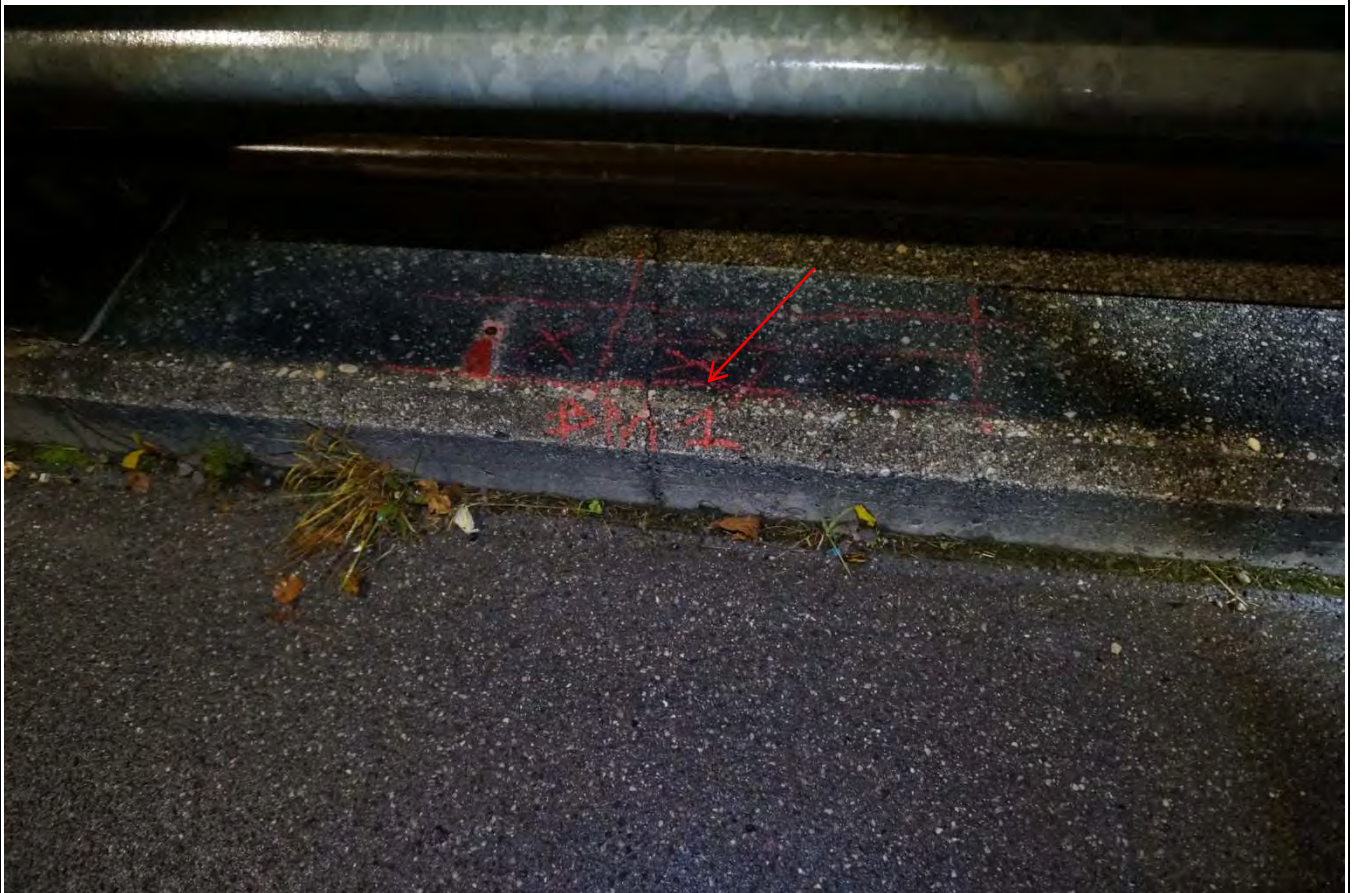
Photo n°1

Bordure ouest - Zone de sondage BM1

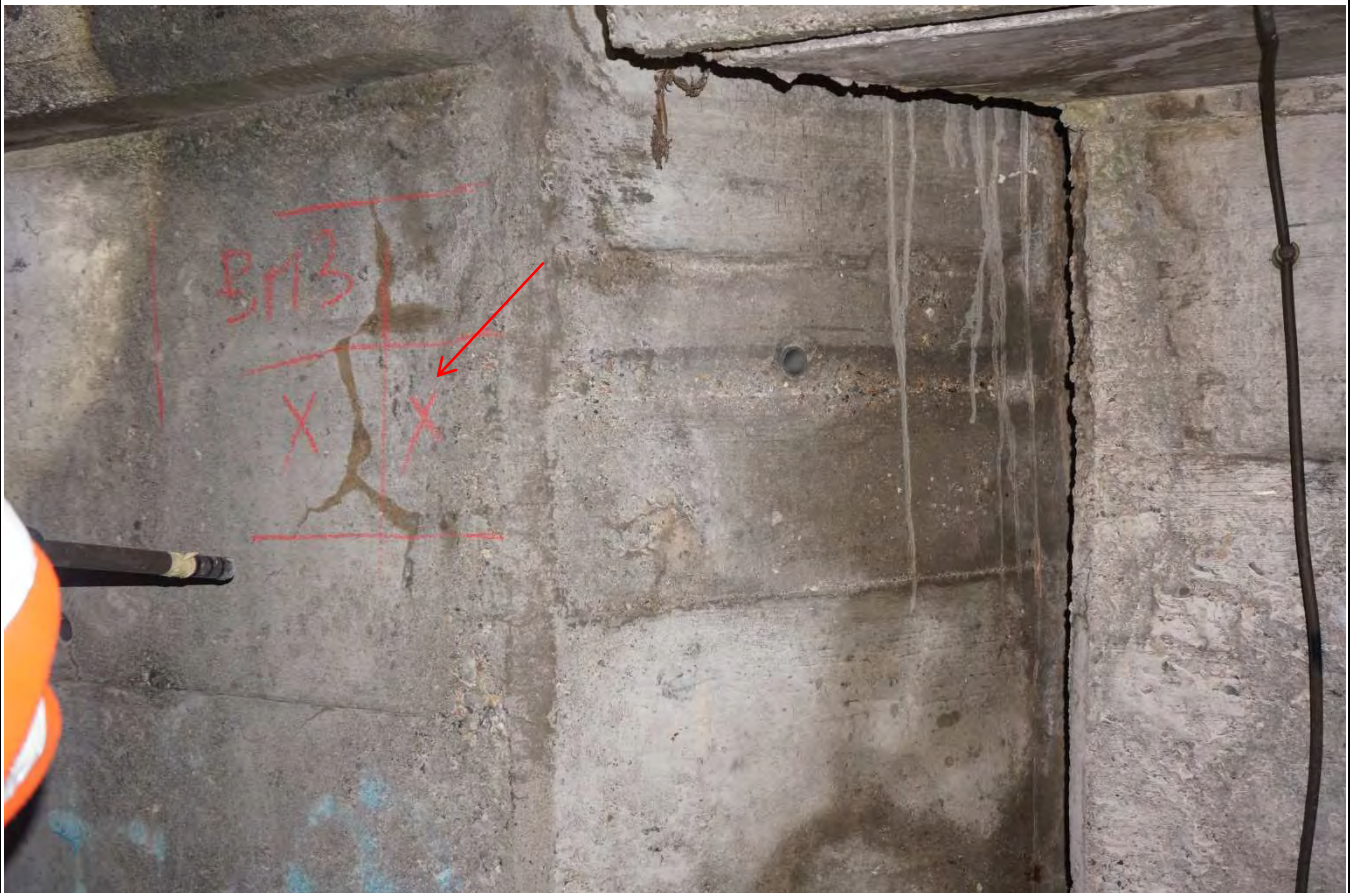
Photo n°3

Culée nord mur en aile ouest- Zone de sondage BM3

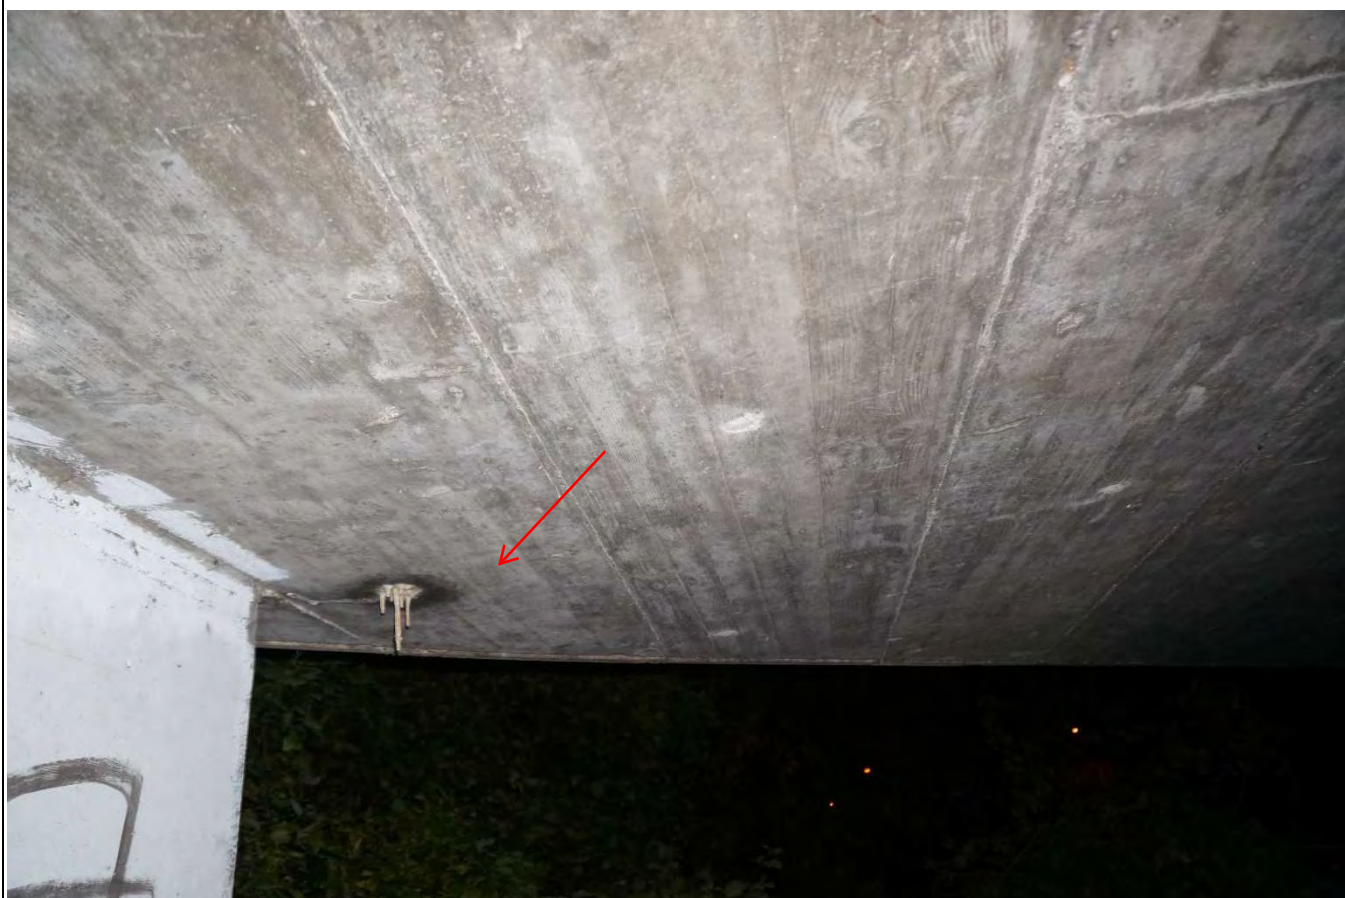
Photo n°5

Tablier côté sud ouest- Zone de sondage BM5

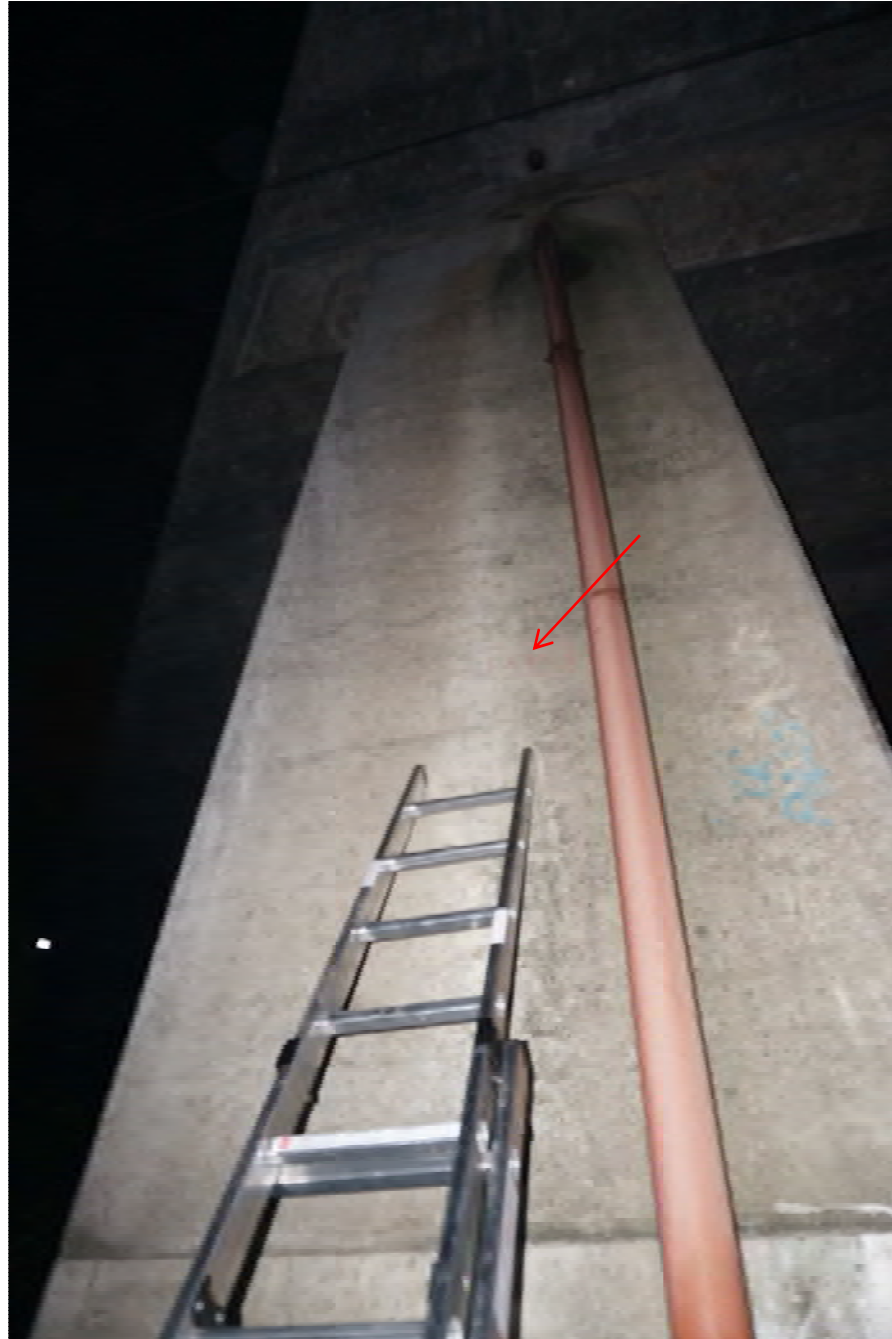
Photo n°6

Pile nord ouest face voies BLS - Zone de sondage BM6

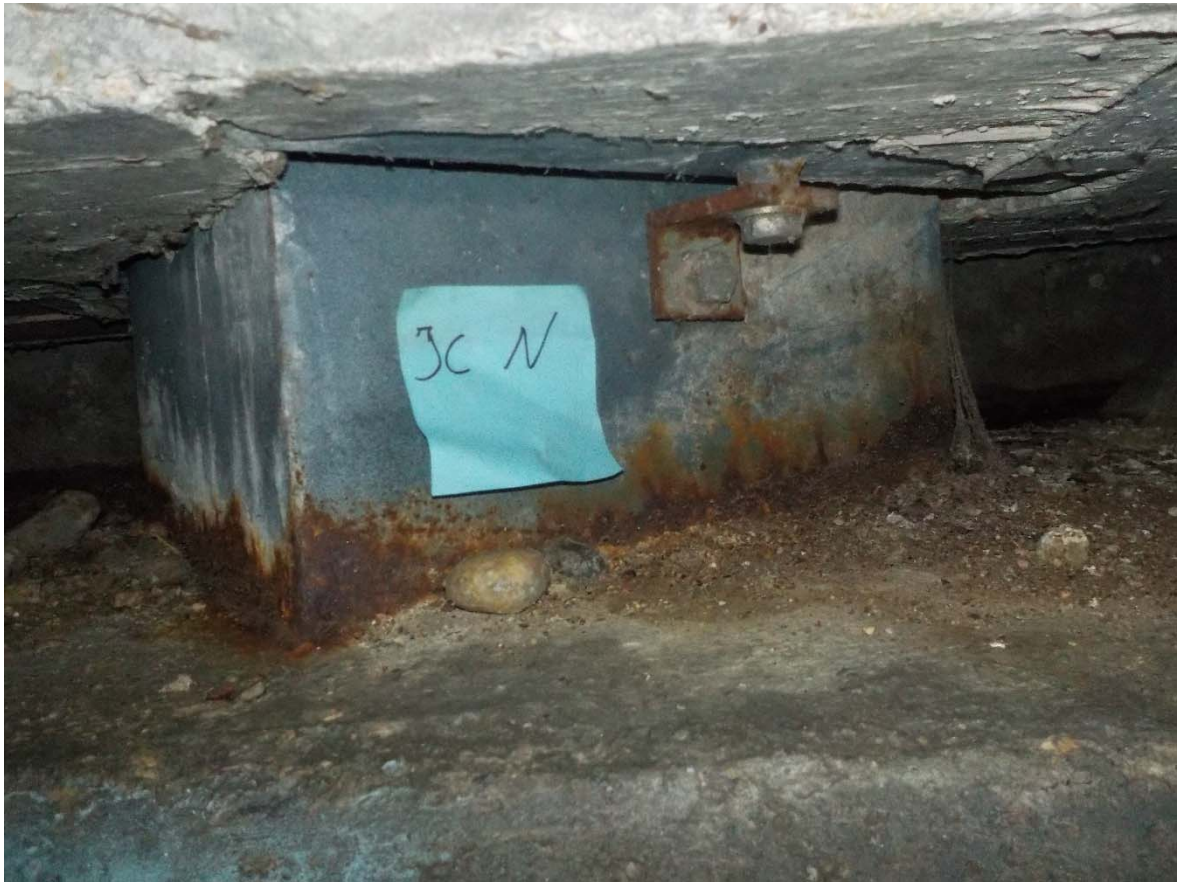
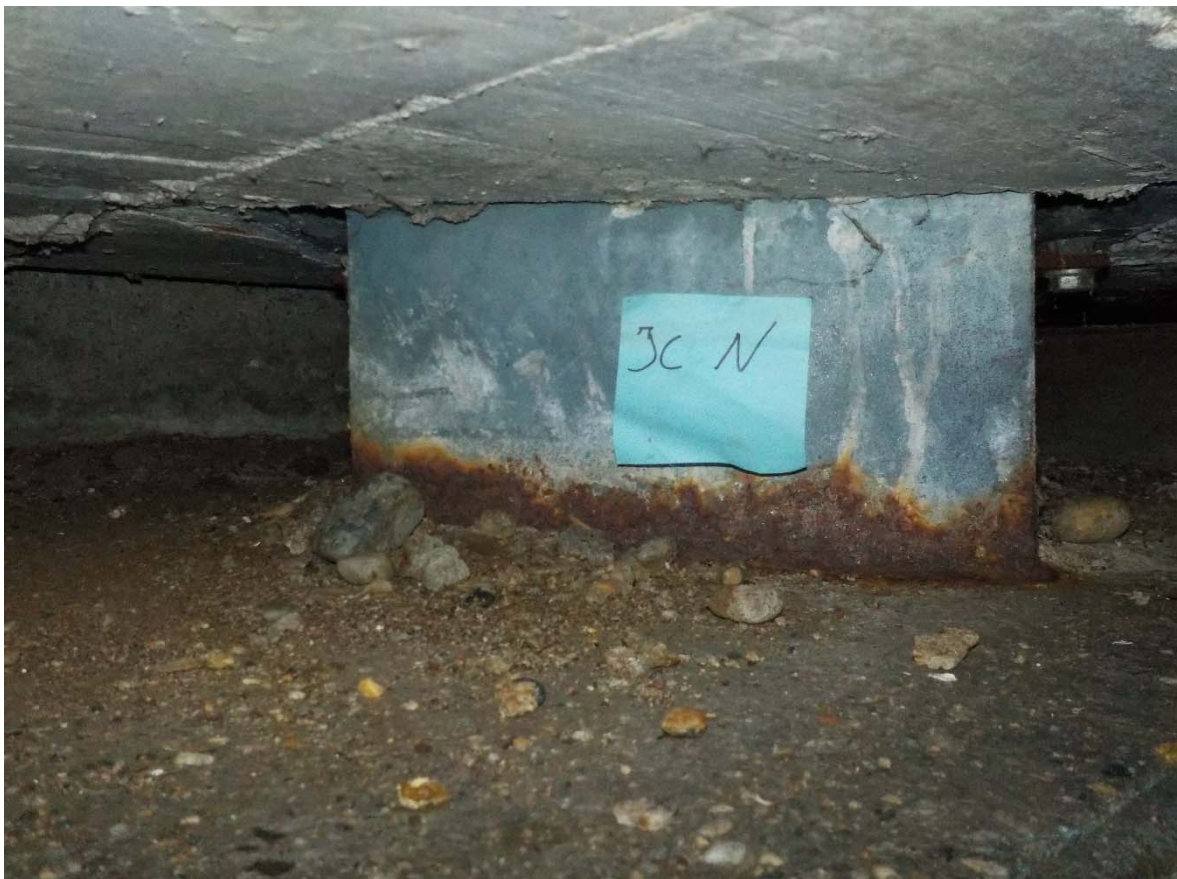
Culée Nord : Appui n°3 (Nord Centre : JNC)

Au vu des observations effectuées sur le Pont de Bellevue, des fissures dues au séchage du néoprène et aux mouvements de l'ouvrage (Photos 1) nécessiteraient les actions décrites au chapitre 4 des analyses. Un appui sur la culée sud a été légèrement désaxé de son assise en béton par les déplacements du pont, il est nécessaire de le remettre à sa place initiale afin qu'il puisse garantir son rôle mécanique (Photo 2). Cela indique un éventuel déplacement par cheminement en charge négative, un équipement anti-soulèvement peut être à prévoir. Une forte oxydation avec une disparition quasi totale de la protection anticorrosion est présente sur les deux appuis mécaniques guidés des culées Nord et Sud (Photo 3 et 4). Ces deux appareils d'appuis nécessitent un remplacement.
